## Conservación y Puesta en Valor del Conjunto Arqueológico Uyo Uyo

El presente documento trata sobre la conservación y puesta en valor del conjunto arqueológico Uyo Uyo, y busca comunicar las acciones de conservación y restauración realizadas en el año en curso. Se adoptó una metodología técnica de conservación conforme a los estatutos legales, regulaciones internacionales y la Ley 28296 de Protección del Patrimonio Cultural de la Nación, todas encaminadas a salvaguardar dicho patrimonio. Se destaca la necesidad de un programa constante de supervisión y cuidado, alineado con la Carta de Venecia. El documento detalla los trabajos efectuados en las diferentes etapas del proyecto y se especifican por categorías técnicas, que incluyen movimientos de tierra, trabajos de mampostería y tratamiento de canales, entre otros. Además, se menciona la importancia de intervenir lo mínimo posible para mantener la autenticidad y se emplearon técnicas que no la comprometieran.

# Conservation and Enhancement of the Uyo Uyo Archaeological Complex

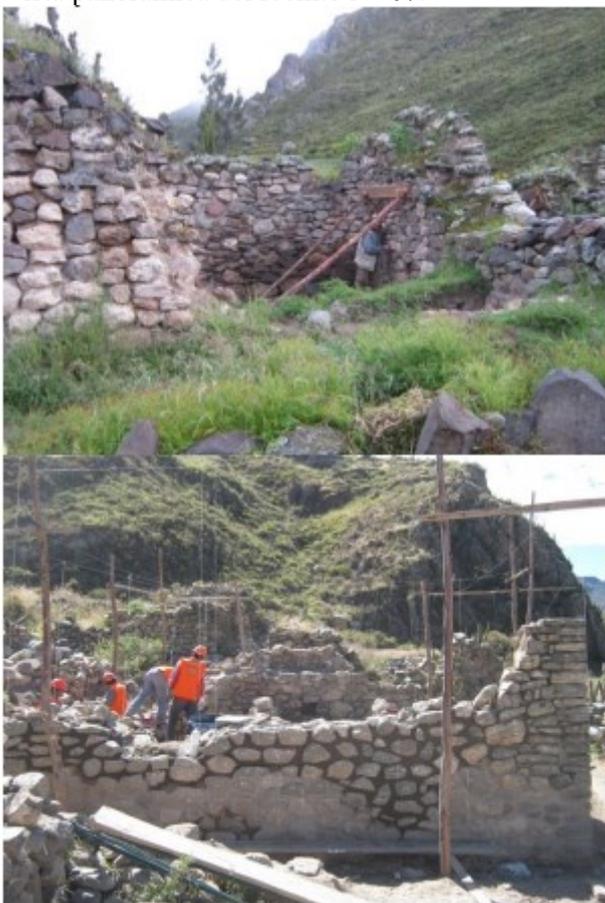
### Figura 1

Recinto N° 07, Sector 1: Una planta, rectangular, 7.30m x 6.60m. Muros rústicos con mortero de barro y piedra volcánica, 0.60-0.75m ancho, inclinación 4-8%. Esquinas externas angulares, internas variadas. Vano acceso en sur, 0.58m. Este: 2.50m alto, desmontado, recomposición, evidencia de intervención. Oeste: 3.40m alto, desmontado, recomposición, consolidación. Norte: 2.60m alto, preliminares, desmontado, recomposición, consolidación. Sur: variada altura, desmontado, recomposición, consolidación. Interior: muro separación, recomposición. General: cobertura, relleno, nivelación, sumidero, desagüe, limpieza.

Vista panorámica del recinto N° 07.

A la izquierda, fotografiado de sur a norte antes de la intervención, se observa que el muro lado sureste a la vista no aparece por que fue utilizado como terreno de cultivo. A la derecha, fotografiado de oeste a este. Durante la intervención se observa que el muro lado oeste y norte se encuentra en proceso de intervención.

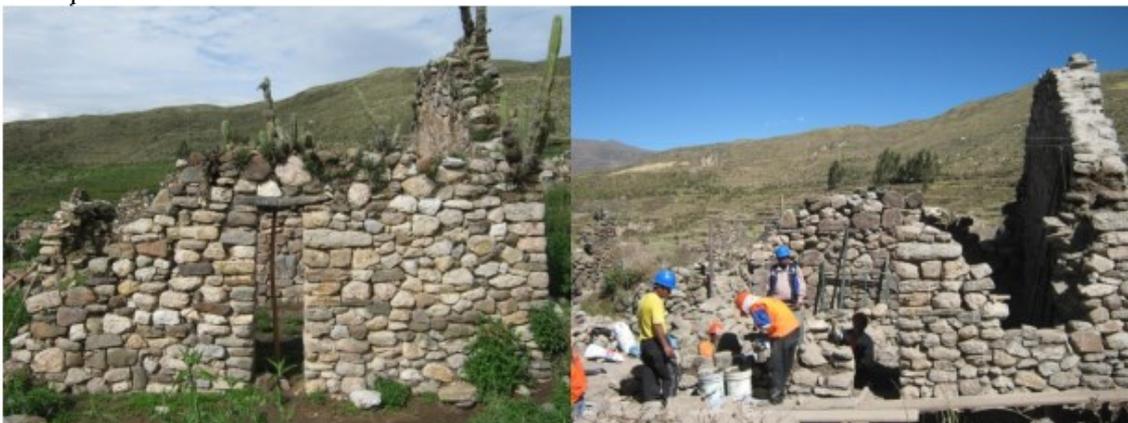
## Figura 2

Recinto N° 15 del sector "1" es una estructura rectangular de 7.20m x 6.60m, con muros de mampostería rústica y elementos volcánicos. Los muros, en estado regular a malo, inclinan entre 4-7% hacia el interior. Tiene un acceso trapezoidal en el muro este y una ventana en el norte. Se llevaron a cabo labores de restauración como desmontado, recomposición y restitución de muros, consolidación y acabados. Se instalaron sumideros y tubos para aguas pluviales y se realizó limpieza

Vista panorámica del recinto 15

A la izquierda, fotografiado de este a oeste antes de la intervención, se observa que el muro lado este se encuentra invadido por plantas arbustivas Kactus. Al lado derecho, en proceso de intervención, se observa que los muros del recinto fueron desmontados y armados en seco de acuerdo al reticulado y codificado, se observa el rearmado del muro, con trabajos de recomposición.

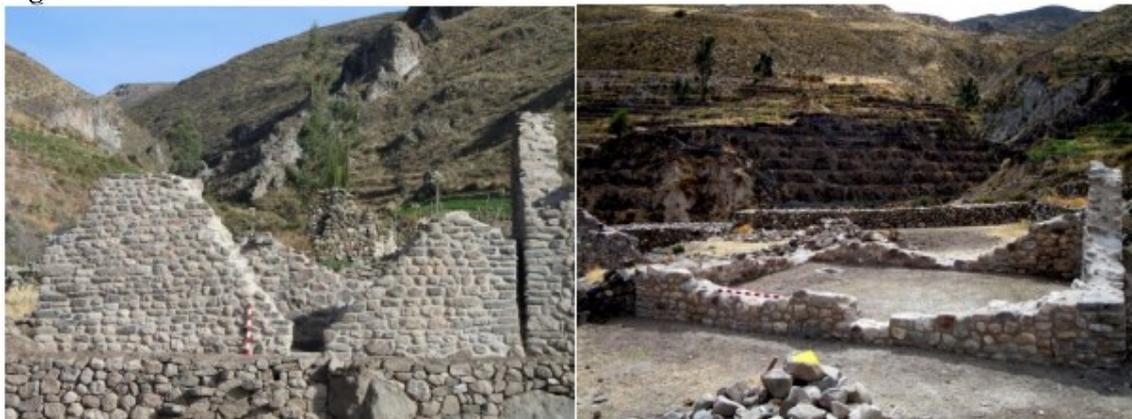
**Figura 3**

Recinto N° 23, sector "1", rectangular (8.35m x 6.80m) de una planta con muros de origen volcánico. Inclinaciones variadas en muros exteriores e interiores. Estado de conservación regular a malo. Vano de acceso en muro este. Intervenciones de restauración y conservación en todos los muros, incluyendo desmontaje, recomposición, restitución, consolidación y acabados. Actividades generales incluyen cobertura, relleno, nivelación, y limpieza del recinto.

Al la izquierda, vista del recinto 23 del sector "1", fotografiado de sur a norte, después de la intervención se observa los muros del recinto fueron rearmados con trabajos de recomposición, restitución para estabilizar los muros. A la derecha, vista panorámica del recinto N° 27, fotografiado de este a oeste. Después de la intervención, se observa el acabado de la estructura arquitectónica.

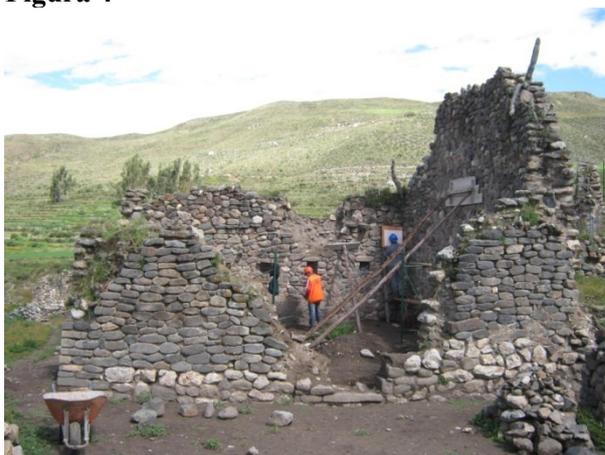
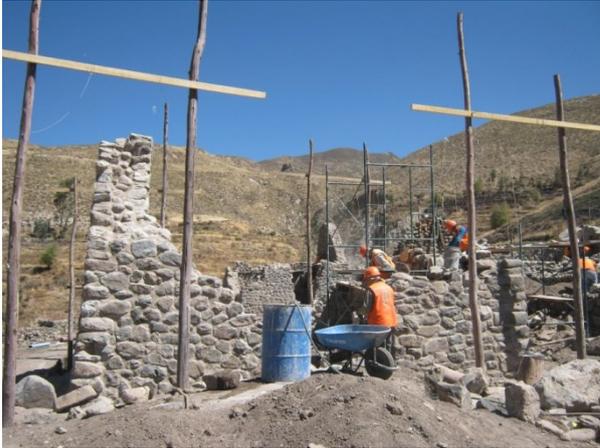
**Figura 4**

Recinto N° 39, Sector "1": Rectangular, 8.90m x 7.78m, estado regular a malo. Muros exteriores angulares, interiores ovalados, ancho 0.65-0.70m. Acceso en muro este, hornacinas en muros este y oeste. Restauraciones en muros este, oeste, norte y sur con desmonte, recomposición y acabados con mortero de barro.

Recinto N° 40, Sector "1": Rectangular, 7.30m x 6.57m. Muros exteriores angulares, interiores ovalados. Muro norte y sur con mojinetes y peligro de colapso. Muros este y oeste desaparecidos, intervenidos para restitución basándose en rastros y conservación original. Intervenciones incluyen desmonte, recomposición y señalización de áreas restauradas. Trabajos generales de limpieza, instalación de sumidero y tuberías.

Al lado izquierdo, vista panorámica del recinto 39, fotografiado de este a oeste, antes de la intervención se observa que el recinto se encuentra en mal estado de conservación, en proceso de colapsamiento. Al lado derecho, vista a detalle del recinto 40, fotografiado de este a oeste durante la intervención, se observa que los muros son intervenidos con trabajos de recomposición y restitución de muro aparejo rústico.

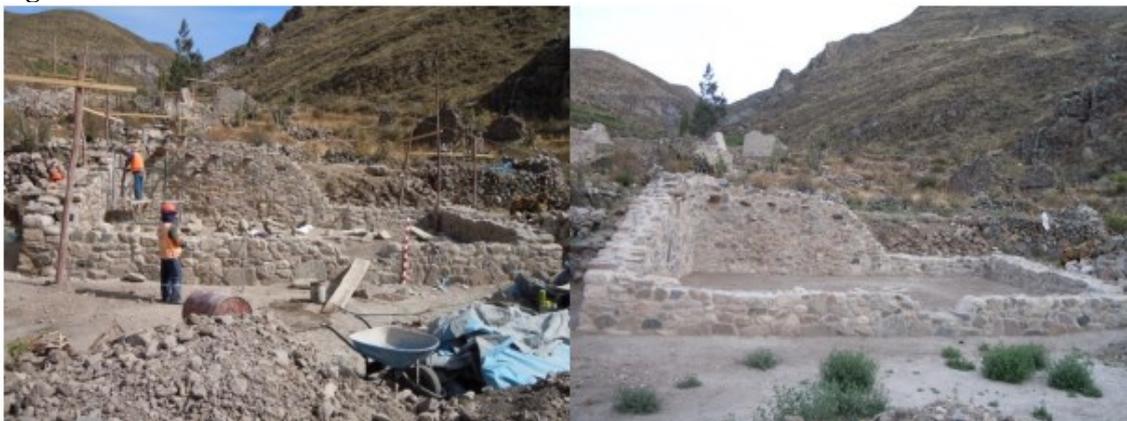
### **Figura 5**

Recinto N° 07, sector "2", planta única, rectangular, 5.67m x 4.90m. Esquinas externas angulares, internas ovaladas. Inclinación: muros externos 5%, internos 3%. Vano acceso en muro este. Muros: 0.65-0.60m ancho. Trabajos de restauración en todos los muros siguiendo procedimientos específicos. Mejoras: drenaje, nivelación, compactación y limpieza.

Recinto N° 08, sector "2", rectangular, 9.40m x 6.85m, un nivel. Esquinas exteriores semi angulares (100°), internas mixtas. Muros inclinados 5% exterior y 3% interior, 0.90-0.80m ancho. Vano acceso al sur. Muros este, oeste, norte y sur restaurados por mal estado, con procedimientos específicos. Mejoras generales incluyen drenaje, nivelación y limpieza.

Al lado izquierdo, vista del recinto 07 fotografiado de este a oeste después de la intervención, se observa el recinto acabado. Al lado derecho, vista del recinto 08 fotografiado de este a oeste después de la intervención, se observa el recinto acabado.

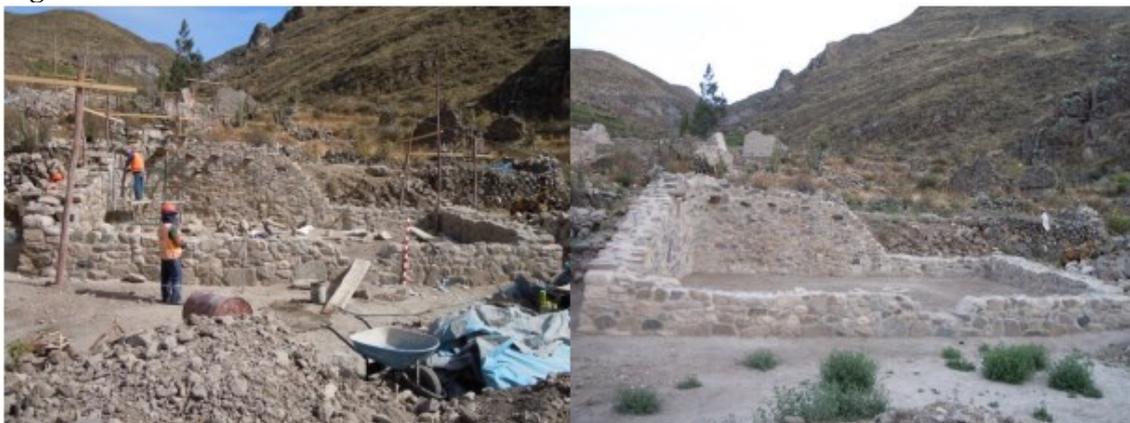
**Figura 6**

Recinto N° 21, sector "2", 13.70m x 7.50m, un nivel, rectangular. Sin vano de acceso evidente. Muros de cimentación este 0.80m ancho, 0.30m potencia. Muro norte 3.00m altura NW, 0.30m NE, rocas volcánicas. Muro oeste 3.00m norte, 1.20m sur, 0.80m ancho, mal estado. Muros exteriores inclinan 5% adentro, interiores 3% adentro. Trabajos: desmontado, recomposición, restitución, consolidación, cobertura, relleno, nivelación, drenaje, limpieza.

Al lado izquierdo, vista del recinto 21 fotografiado de sur a norte, durante la intervención, se observa que los muros lados este, oeste y sur se encuentran en proceso de intervención. Al lado derecho, vista del recinto 16 fotografiado de sur a norte después de la intervención, se observa el recinto intervenido.

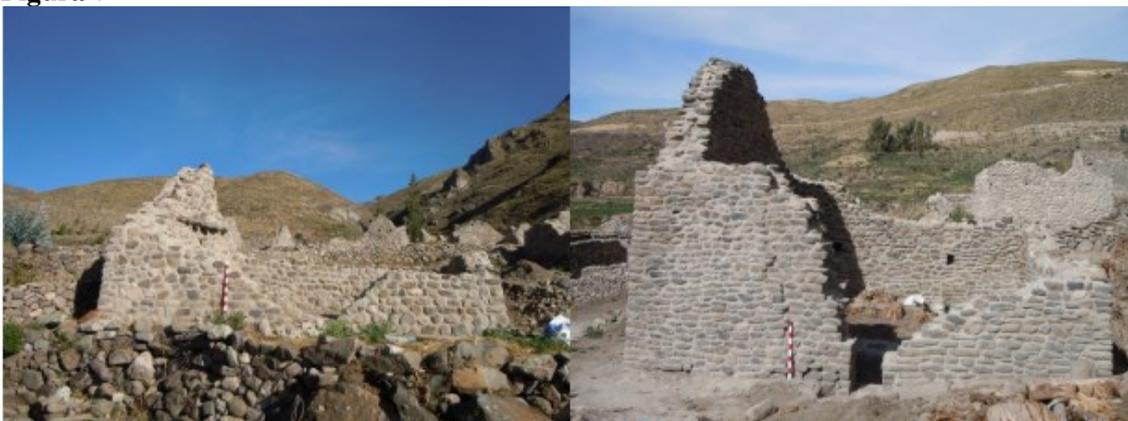
**Figura 7**

sur posiblemente destruido. Este: Altura 2.10m, estado regular a malo. Restitución de parte sur y base, consolidación con mortero de barro. Oeste: Altura hasta 4.50m. Desmontaje total, reconstrucción con reticulado y codificado. Restitución en esquinas sur (4.00m) y norte (1.00m). Emboquillado y acabado con mortero. Norte: Altura 2.00m, mal estado. Recomposición (0.80m) y restitución (1.20m) para estabilizar muros adyacentes. Emboquillado y acabado. Sur: Ausente, posiblemente destruido. Restituido a 1.50m; esquinas oeste (4.00m) y este (2.10m). Emboquillado y acabado. Adicional: Cubertura, relleno, nivelación, sumidero, tuberías PVC, y limpieza.

Recinto N° 30, planta rectangular de 8.34m x 7.48m. Muros de origen volcánico semi rústico, inclinaciones internas de 3-6%. Muro norte en mal estado, sur de 5.50m de altura en regular estado con 2 hornacinas dañadas. Eucaliptos dañaron estructuras. Intervención incluye registro gráfico, desmontado, recomposición y consolidación de muros con mortero de barro y cal. Se implementa drenaje y sumidero.

Al lado izquierdo, vista del recinto 26 fotografiado de sur a norte, después de la intervención, se observa el recinto intervenido. Al lado derecho, vista del recinto 30 fotografiado de este a oeste, después de la intervención, se observa el recinto intervenido.
