**EVALUACIÓN DE LA CALIDAD DEL AGUA
Y LOS EFECTOS ANTROPOGÉNICOS SOBRE
SISTEMAS LÉNTICOS.
CASO: LAGUNA DE CALDERAS, SAN VICENTE
PACAYA, GUATEMALA**

**EVALUATION OF WATER QUALITY AND
ANTHROPOGENIC EFFECTS ON LENTIC SYSTEMS. CASE:
LAGUNA DE CALDERAS, SAN VICENTE PACAYA,
GUATEMALA**

Evaluación de la Calidad del Agua y los Efectos Antropogénicos sobre Sistemas Lénticos. Caso: Laguna de Calderas, San Vicente Pacaya, Guatemala

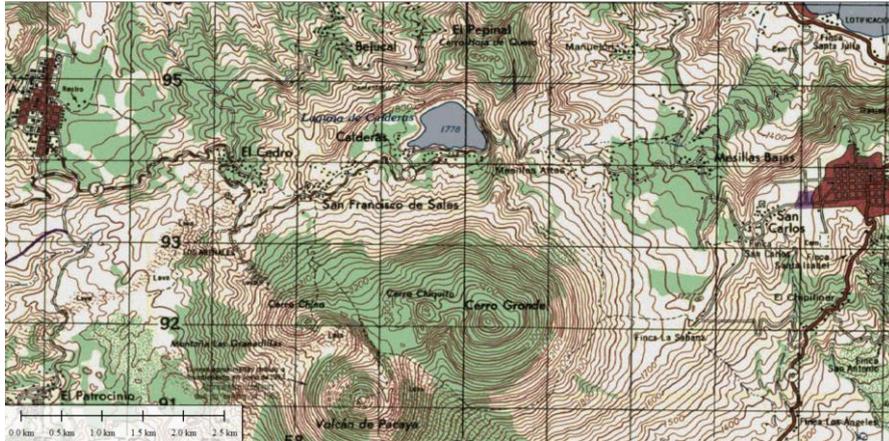
Figura 4 Mapa cartográfico de la laguna de Calderas

Nota. La gráfica representa el mapa cartográfico con las líneas que corresponden a curvas de nivel, en donde se resalta que la laguna de Calderas representa una depresión rodeada por cerros o montañas relativamente altas. Elaboración propia con base en Instituto Geográfico Nacional –IGN-, 2010.

Como se aprecia en la figura 4, la cuenca de la laguna de Calderas es endorreica y se asemeja a un cráter. Por consiguiente, para analizar la incidencia del uso del suelo dentro del espejo de agua se hizo una poligonización a través de radiaciones desde cada punto muestreado de la laguna debido a que topográficamente es una depresión de forma circular y márgenes elevados.

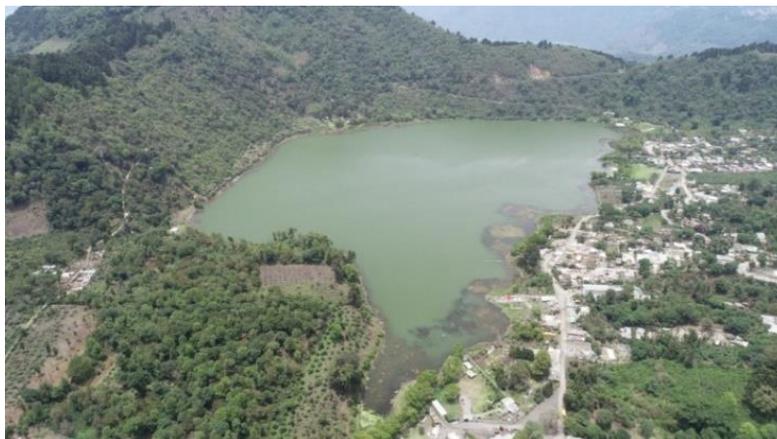
Figura 5 Fotografía aérea de la laguna de Calderas y los usos de suelo en las periferias de la laguna, dentro de la aldea de San José Calderas

Nota. En la fotografía se aprecia la situación de la laguna, en el año 2022, de los diferentes usos del suelo que se dan en la circunscripción de la microcuenca que representa la Laguna de Calderas. Elaboración propia.

Los principales usos de la laguna corresponden a la pesca artesanal, fuente de agua doméstica y producción de tul. De acuerdo con Castañeda (1995), la laguna de Calderas tiene un origen volcánico, cuya característica principal de formación corresponde a una depresión en el sistema volcánico formado por el volcán de Pacaya. Durante algunas de las visitas realizadas a la laguna de Calderas, se obtuvieron diversas fotografías aéreas, destacándose la que se muestra a continuación (Figura 5).

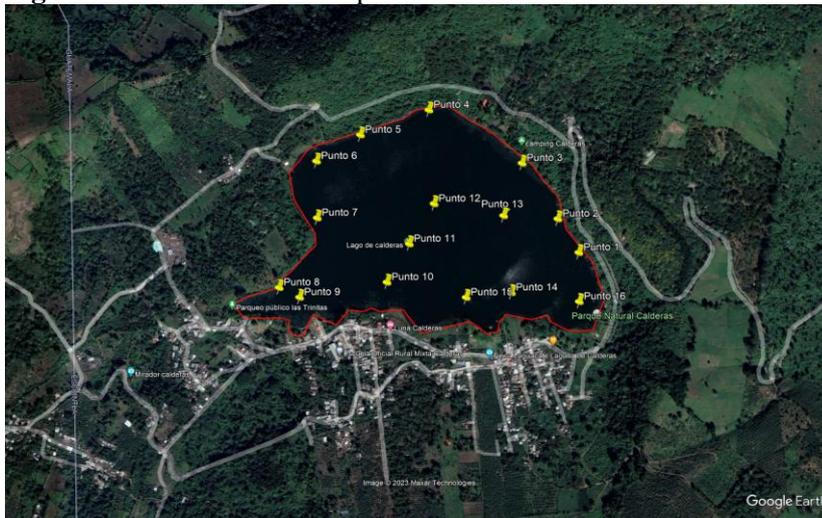
Figura 9 Localización de los puntos de muestreo

Nota. Se puede observar los 16 puntos muestreados en esta investigación. Como se aprecia, los puntos abarcan todas las zonas posibles dentro del espejo de agua, para tener un panorama general de la calidad fisicoquímica del agua de la laguna de Calderas. Elaboración propia.

De acuerdo con la distribución prevista, se muestrearon 16 puntos a diferentes profundidades. A continuación, se muestra una imagen de los puntos muestreados, así como una tabla con las georreferencias de cada uno de ellos.

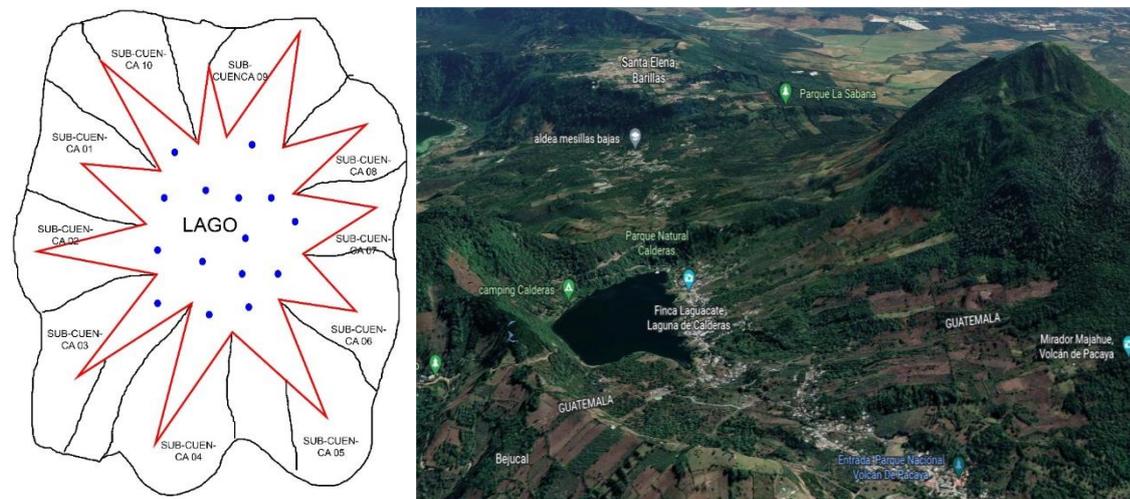
Figura 10 Subdivisión aplicada para poligonizar la cuenca y áreas de influencia en cada punto muestreado

Nota. Elaboración propia. Esta actividad de división en sub-áreas se hizo tomando en consideración los aspectos morfométricos y topográficos de la cuenca.

En cuanto a las áreas de influencia en cada punto muestreado, estas serán segmentadas y luego se procederá a poligonizar sus valores para obtener los valores de las áreas de estudio pertenecientes al área acotada del punto de muestra. Se muestra en la siguiente figura la forma en la que se hizo la subdivisión de sub-cuencas para establecer áreas de influencia en cada punto muestreado.

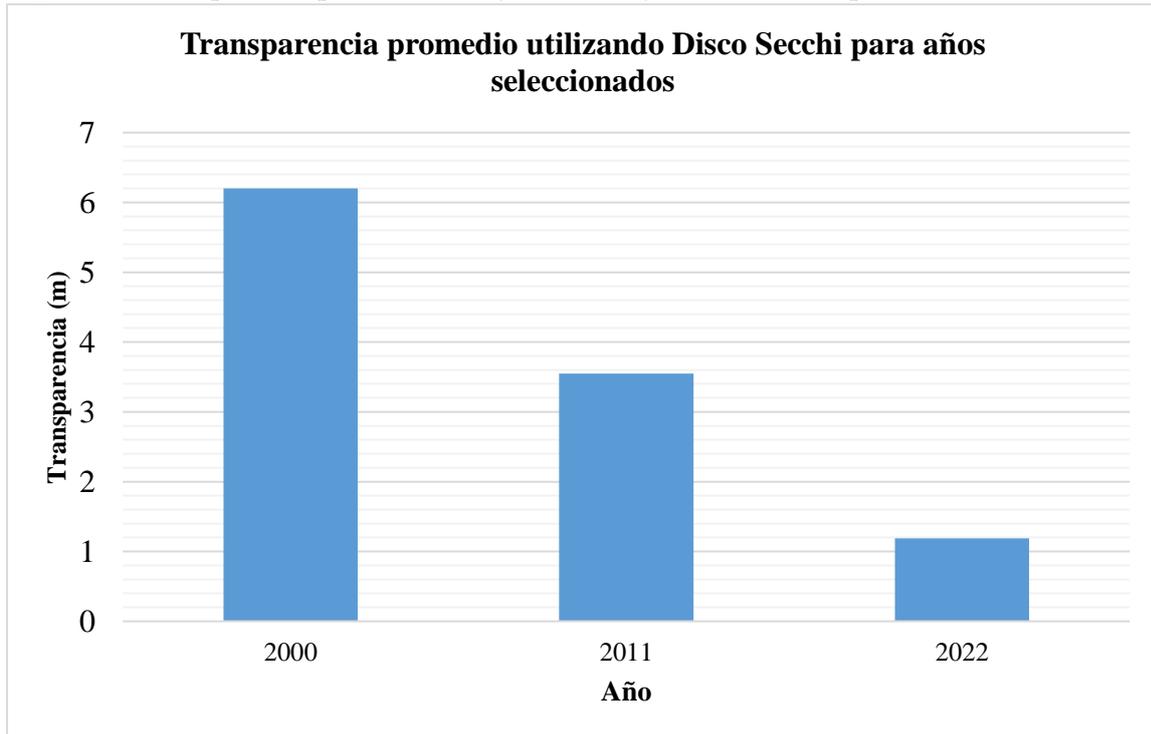
Figura 12. Transparencia promedio del agua en la Laguna de Calderas para diversos años.

Nota. En los últimos 22 años ha habido un decremento en la transparencia del agua que contiene la laguna de Calderas. Esta disminución corresponde a mayor presencia de moléculas y partículas que absorben o dispersan la luz, muy probablemente haya un incremento en los sólidos disueltos y en suspensión, comparando el año 2000 y el año 2022. Elaboración propia con datos de Del Valle (2000), Martínez (2015) y la presente investigación.

En la figura 12 se observa la disminución interanual (para años seleccionados) de la transparencia del agua.

De acuerdo con la figura 12, se deduce una notable disminución de la transparencia del agua, interpretándose que, posiblemente, haya mayor cantidad de sedimentos que son arrastrados debido al cambio del uso del suelo (mayor tierra agrícola o deforestada). En relación con el grado de eutrofia, la Organización de Cooperación Económica y Desarrollo (OCDE) propuso una clasificación para lagos y embalses, de acuerdo con los valores de las variables: clorofila, transparencia con disco Secchi y fósforo. Para este estudio se utilizó el parámetro de transparencia con disco Secchi. En la siguiente figura se aprecia la dinámica en el grado de eutrofia según los valores para diferentes años, de la transparencia del agua.

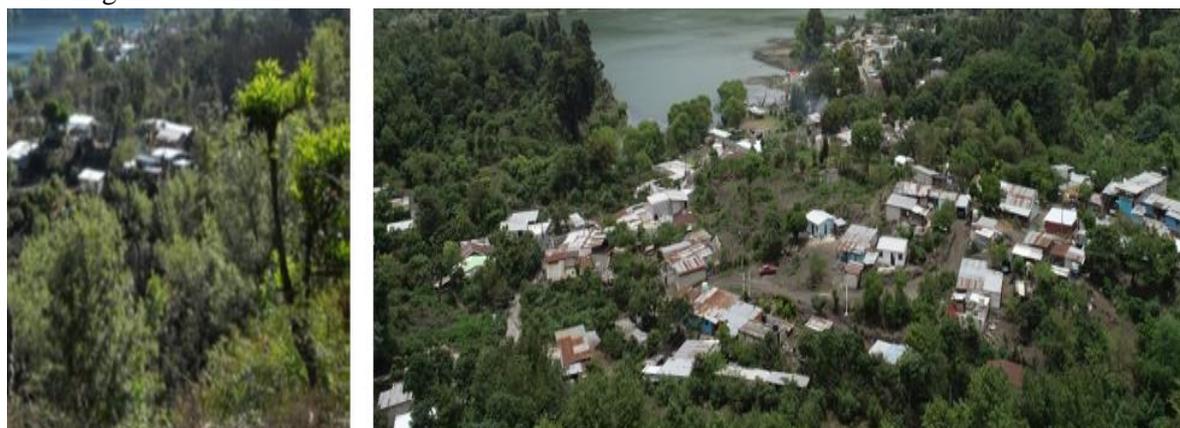
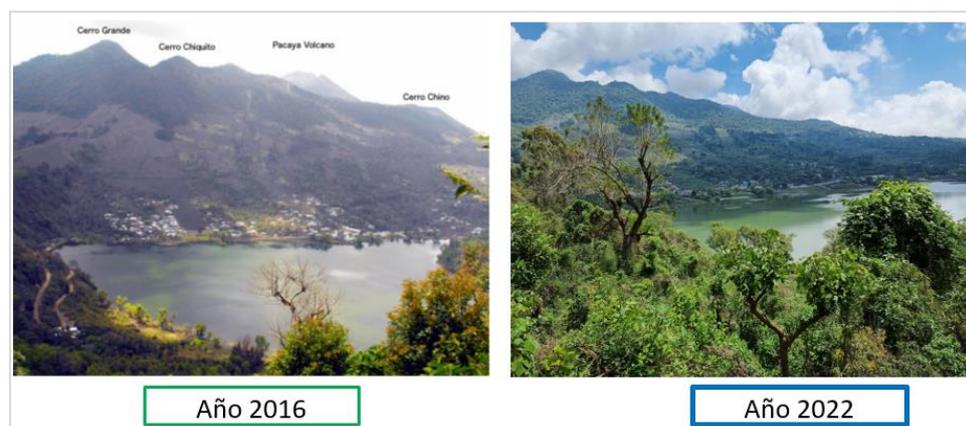
Figura 13 Comparación visual de la expansión urbana (cambio de uso del suelo) dentro de la cuenca de la Laguna de Calderas

Nota. Se aprecia una expansión demográfica (incremento en la cantidad de viviendas o infraestructura en general) dentro de la circunscripción de la sub-cuenca de la Laguna de Calderas. Elaboración propia con base en Martínez (2015).

Por otro lado, es perturbador que haya habido una modificación notable en el uso del suelo dentro de la cuenca que subtiende la laguna de Calderas, lo cual puede comprobarse a través de la comparación visual para diferentes años. Generalmente el cambio o transformación del uso del suelo ha sido de área selvática o boscosa hacia áreas o zonas cultivables o agrícolas y de vivienda.

En las figuras 13 y 14, se muestra la expansión urbana que se ha presentado dentro de la circunscripción de la subcuenca de la laguna de Calderas.

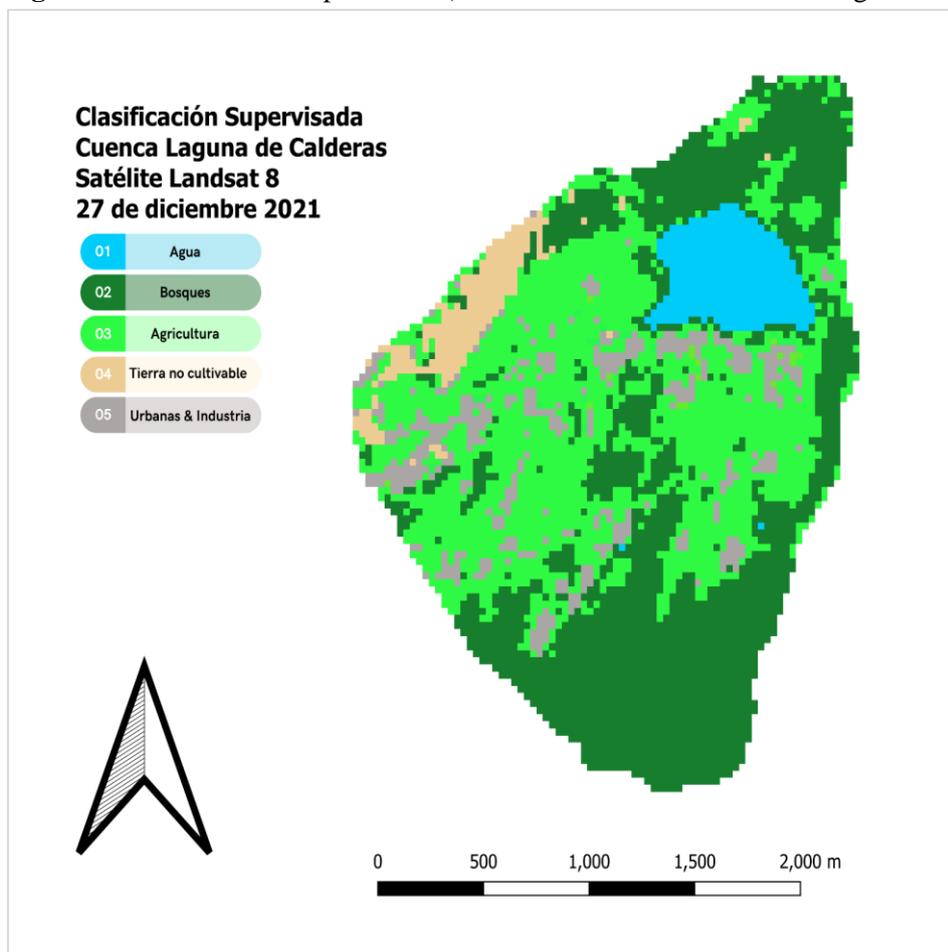
Figura 15 Clasificación supervisada (uso del suelo en la cuenca de la laguna de Calderas)

Nota. Se distinguen 5 diferentes tipos de uso dentro de la cuenca de la laguna de Calderas, prevaleciendo bosques y agricultura. Elaboración propia.

A través del software QGIS, como se muestra en la figura 15, se realizaron los polígonos y clasificación supervisada de la cuenca de la Laguna de Calderas, utilizando el satélite Landsat 8. En seguida, se muestra una tabla conteniendo los porcentajes de las distintas áreas que componen la cuenca de la Laguna de Calderas.

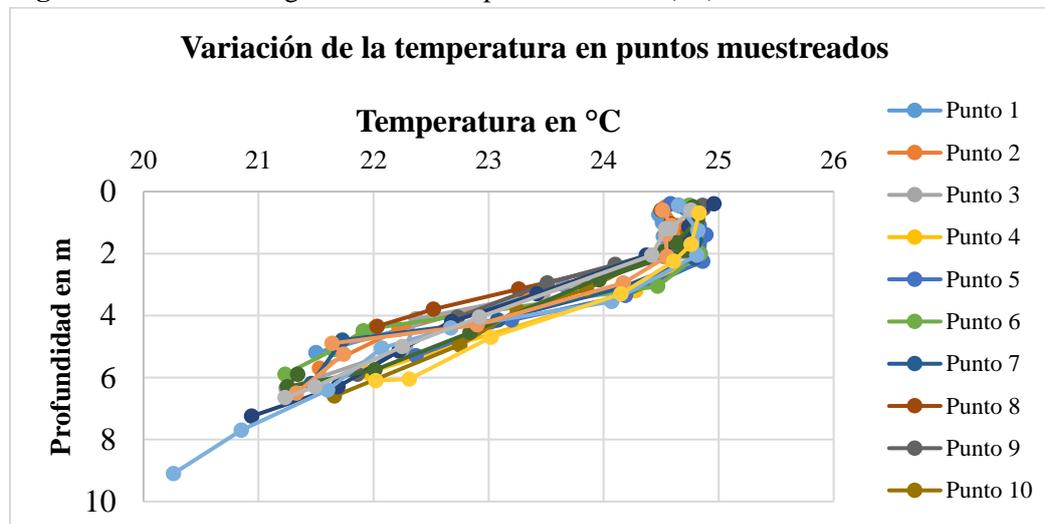
Figura 16 Perfil estratigráfico de la temperatura media (°C)

Nota. El estrato más superficial (1 a 2 metros desde la superficie) se le denomina epilimnio, y en todos los puntos muestreados se aprecia. Asimismo, el decrecimiento lineal en la temperatura se da en el estrato conocido como metalimnio. En este cuerpo hídrico, al ser de una profundidad relativamente pequeña, no se apreció en las mediciones el estrato inferior que se da en los cuerpos hídricos, que se le conoce como hipolimnio. Salvo en el punto muestreado 1, que a partir de los 7 metros cambió la tendencia lineal inclinada, propia del metalimnio (termoclina). Elaboración propia.

La dinámica del uso del suelo que ocurre dentro de la cuenca de la laguna de Calderas, genera a su vez, cambios en los parámetros físicos y químicos dentro del espejo del agua que subtiende la laguna de Calderas. En la figura 16, se aprecia el perfil estratigráfico de la temperatura media dentro de la laguna de Calderas.

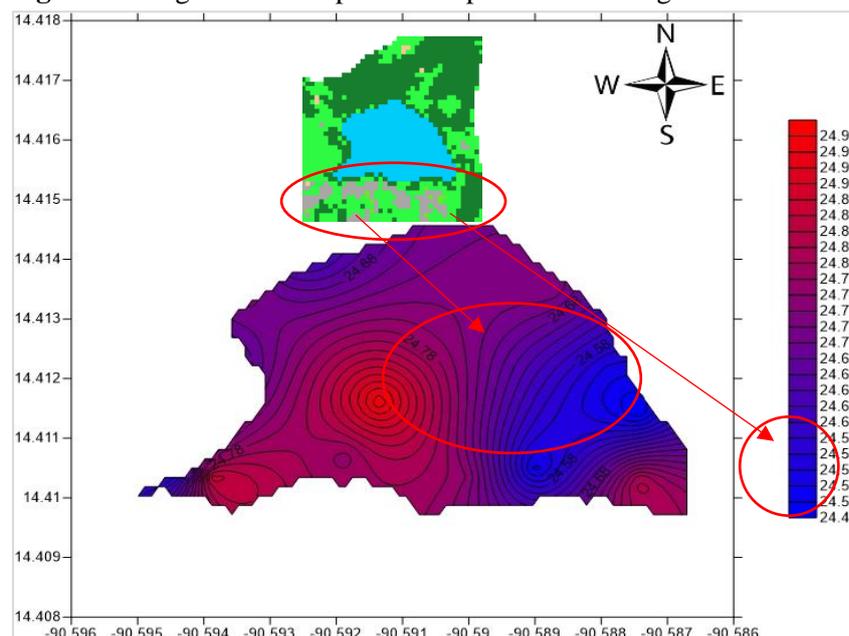
Figura 17 Isograma de temperatura superficial de la laguna de Calderas (°C)

Nota. En color rojo se observa las temperaturas superficiales más elevadas, medidas en grados Celsius, para diferentes puntos de muestreo, generándose curvas de mismo valor (isograma) a través del software Surfer ®. Elaboración propia.

En cuanto a la medición de la temperatura superficial, en todos los puntos muestreados, prácticamente no hubo mayor variación en la temperatura. Esto se muestra en la figura 17, en donde se obtiene que la temperatura superficial varió desde 24.48 °C hasta 24.96 °C. Justamente, donde se da el valor más alto, es donde hay mayor concentración de algas, que es en la parte cercana a donde hay mayor cantidad de viviendas.

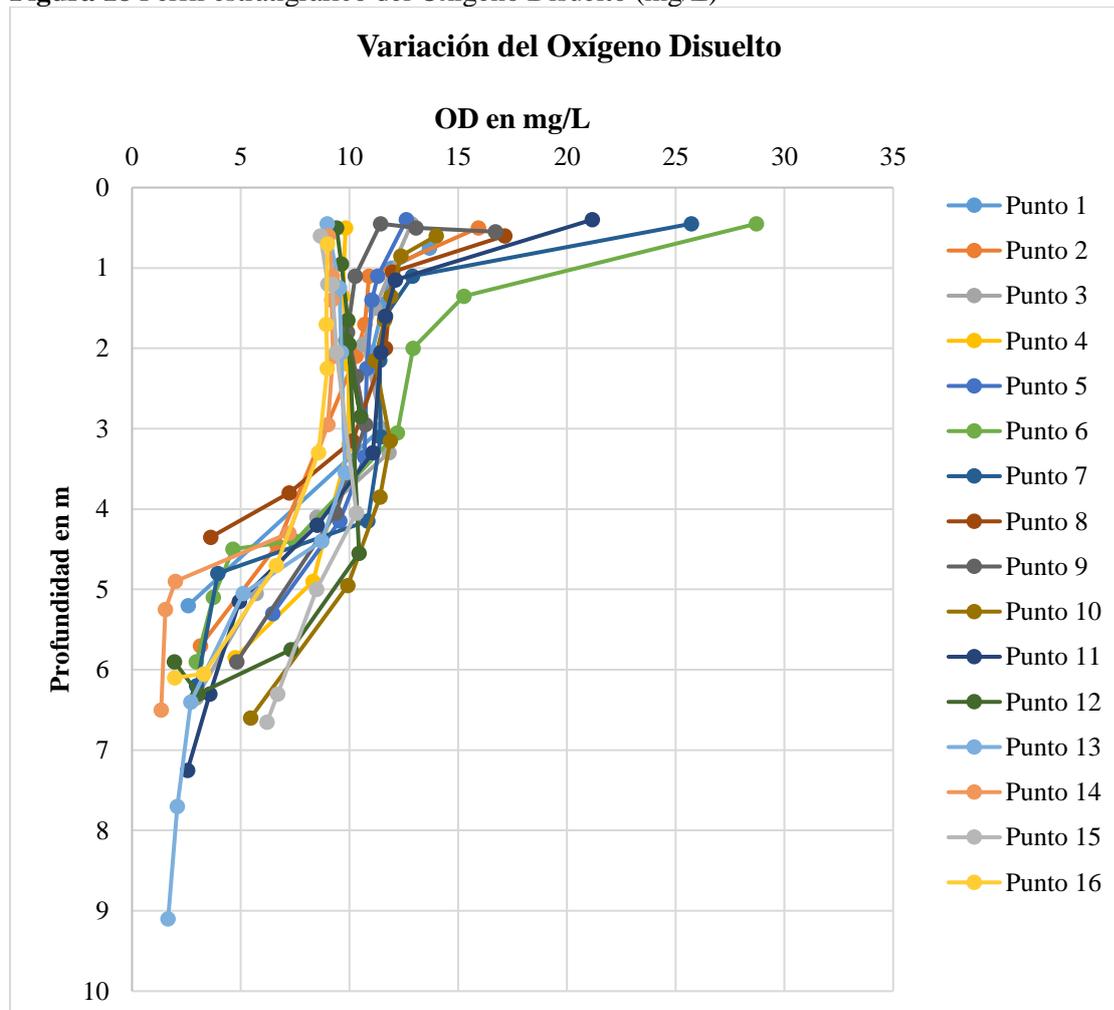
Figura 18 Perfil estratigráfico del Oxígeno Disuelto (mg/L)

Nota. La variación del oxígeno disuelto en la columna de agua de la laguna de Calderas corresponde a una disminución progresiva, a mayor profundidad. Esto es característico de muchos sistemas lénticos, sin embargo, este fenómeno se ve fortalecido debido a la gran cantidad de algas y sólidos suspendidos que están en la superficie de la laguna, que impiden la interacción de los estratos más profundos en la columna de agua, con respecto de la superficie del cuerpo hídrico. Elaboración propia.

Un aspecto de relevancia, es que la mayoría de valores obtenidos de oxígeno disuelto son aptos para la supervivencia de diferentes especies, a excepción de aquellos puntos en los cuales el OD arroja valores menores a 5 mg/L.

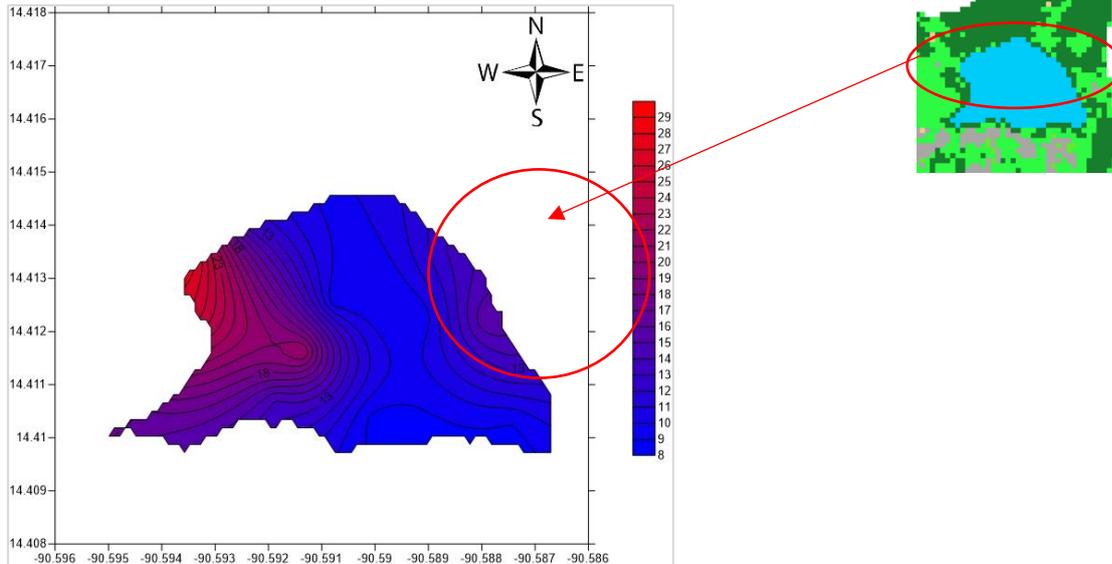
Figura 19 Isograma de Oxígeno Disuelto superficial (mg/L)

Nota. Debido a que las mediciones se hicieron en horas diurnas (medio día), los niveles de oxígeno disuelto en la superficie fueron más altos, por varios motivos: re aireación producto del viento y fotosíntesis de las algas. Elaboración propia.

De acuerdo con la figura 19, los puntos con la mayor cantidad de oxígeno disuelto superficial, corresponden a las zonas en las que detrás de ellas no hay uso urbano alguno, sino áreas boscosas.

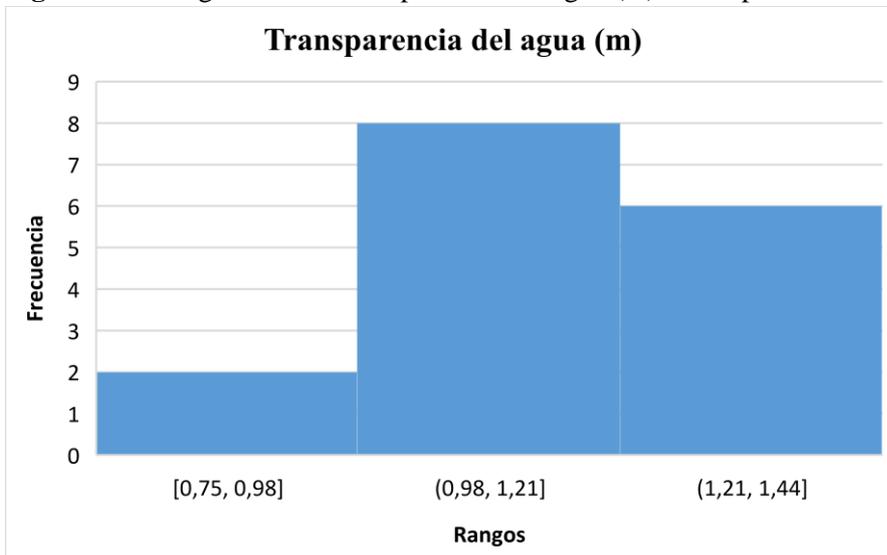
Figura 20 Histograma de la transparencia del agua (m) en los puntos muestreados

Nota. La mayor cantidad de los puntos muestreados, corresponden a valores de transparencia entre 0.98 m y 1.21 m, quiere decir, como ya se explicó anteriormente, que la laguna de Calderas en toda su superficie, está clasificada como cuerpo léntico hipereutrófico. Elaboración propia.

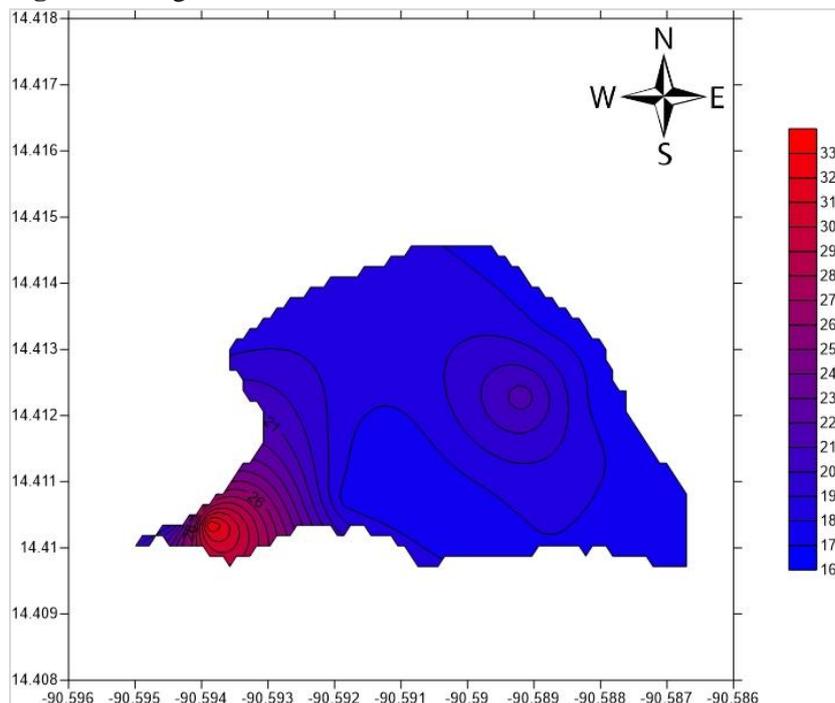
Figura 21 Isograma de turbiedad

Nota. Los puntos identificados con mayor turbiedad, son los que justamente tienen incidencia directa de la descarga de aguas residuales, que es donde hay mayor uso del suelo correspondiente a urbanización. Identificándose puntos superiores a los 30 Unidades Nefelométricas de Turbiedad. Elaboración propia.

Puede observarse en la tabla 5, que los mayores porcentajes de turbiedad corresponden a cuando las áreas de incidencia de acuerdo con el uso del suelo, corresponden, principalmente, a la agricultura. El punto muestreado 9 tiene una turbiedad de 33.1 (casi el doble de la mayoría de puntos muestreados) y el área de incidencia es la agricultura con un 73.30%.

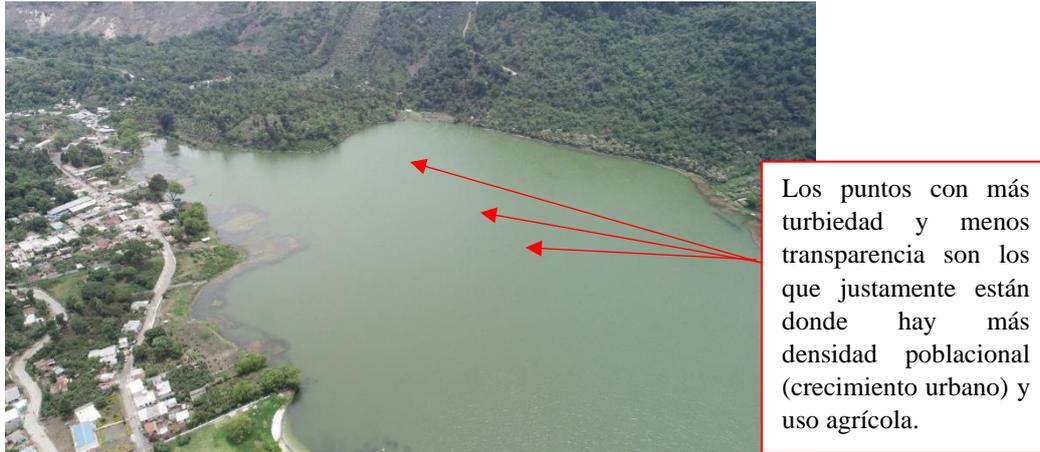
Figura 22 Vista aérea de algas en el espejo de agua de la Laguna de Calderas

Nota. Los puntos que tienen mayor turbiedad se localizan cercanos a donde se ubican casas, comercios, sembradíos y otros que corresponden a usos del suelo “urbanización”. Elaboración propia.
