Ciencia Latina Revista Científica Multidisciplinar, Ciudad de México, México.
ISSN 2707-2207 / ISSN 2707-2215 (en línea), noviembre-diciembre 2024,
Volumen 8, Número 6.

**ANÁLISIS DE LA INTERACCIÓN ENTRE
ESTRUCTURAS CONTIGUAS SIN UNA APROPIADA
JUNTA DE SEPARACIÓN SÍSMICA EN EL ECUADOR**

Humberto Ramiro Morales Zuñiga
Universidad Técnica de Ambato, Ecuador

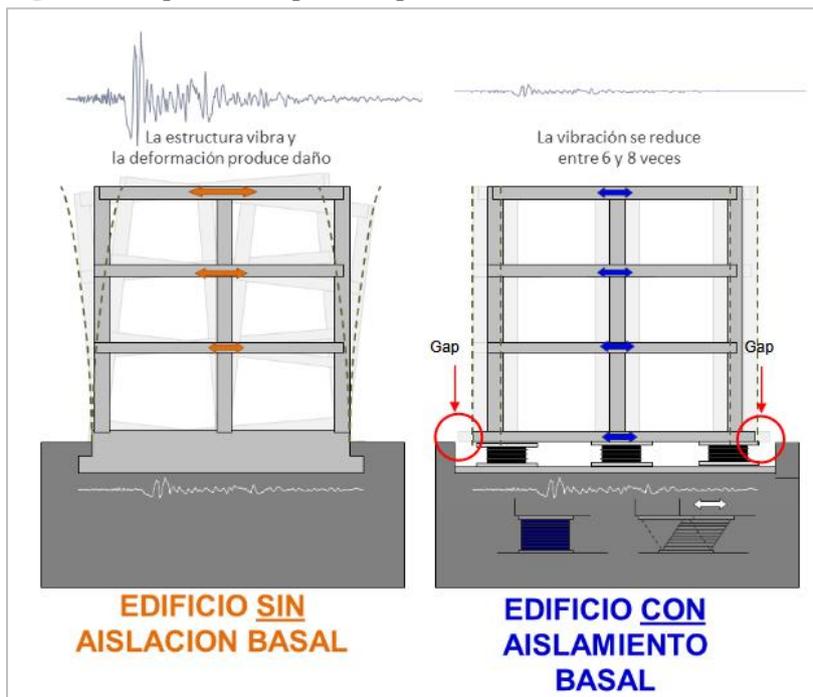
Figura 1. Esquema comparativo para edificios aislados [6]

Los amortiguadores viscoelásticos como se describe en la figura 1, proporcionan principalmente el amortiguamiento suplementario a la estructura, reduciendo de esta manera los desplazamientos tanto en elementos estructurales como en elementos no estructurales [4].

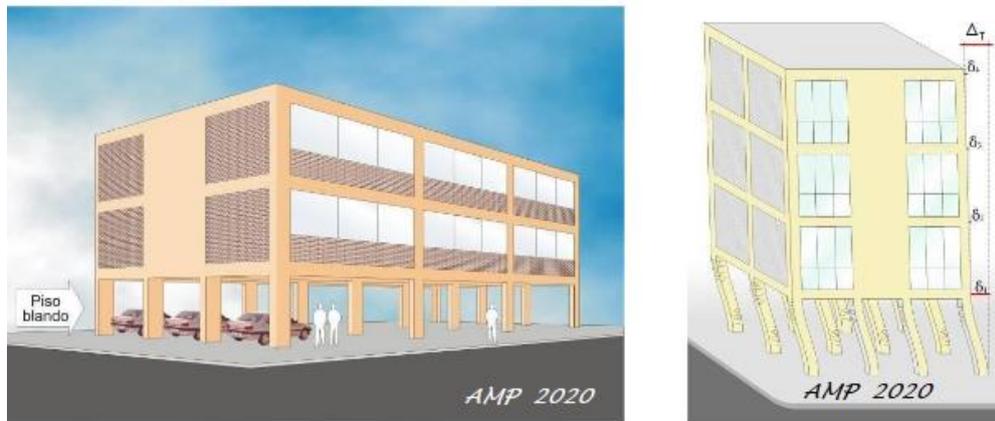
Figura 2. Irregularidad de piso blando [5]

Las estructuras que presentan Piso blando(flexible) como se describe en la figura 2, en el entrepiso presenta desplazamientos laterales mucho mayores que los de otros entrepisos ocasionando que el desplazamiento del techo no se distribuya entre todos los entrepisos, sino que se concentre en el entrepiso flexible [5].

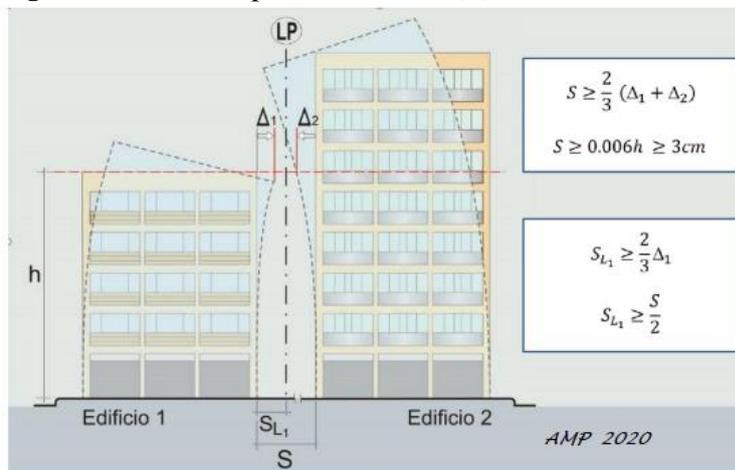
Figura 3. Junta de separación sísmica [5]

Cuando se materializa un edificio nuevo junto a otro ya existente que no haya dejado la junta en el límite de propiedad correspondiente, la Norma dicta que el nuevo edificio debe dejar la separación requerida entre ambos. En otras palabras, la nueva edificación deberá distanciarse de su límite de propiedad, más de lo que se le asignaba para conseguir la separación requerida entre los edificios [5].

En cambio, en edificios nuevos la Norma indica como se describe en la figura 3.

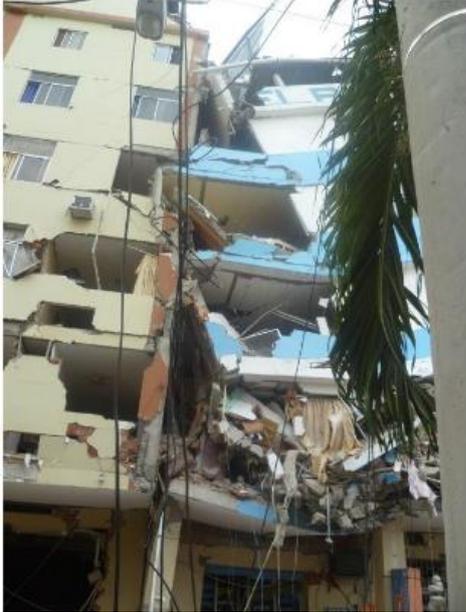
Figura 4.

A continuación, se muestra en la figura 4, el colapso de dos estructuras causado por el terremoto en Manta-Ecuador.

Edificios sin junta de separación sísmica colapsadas después de un sismo en Manta-Ecuador.

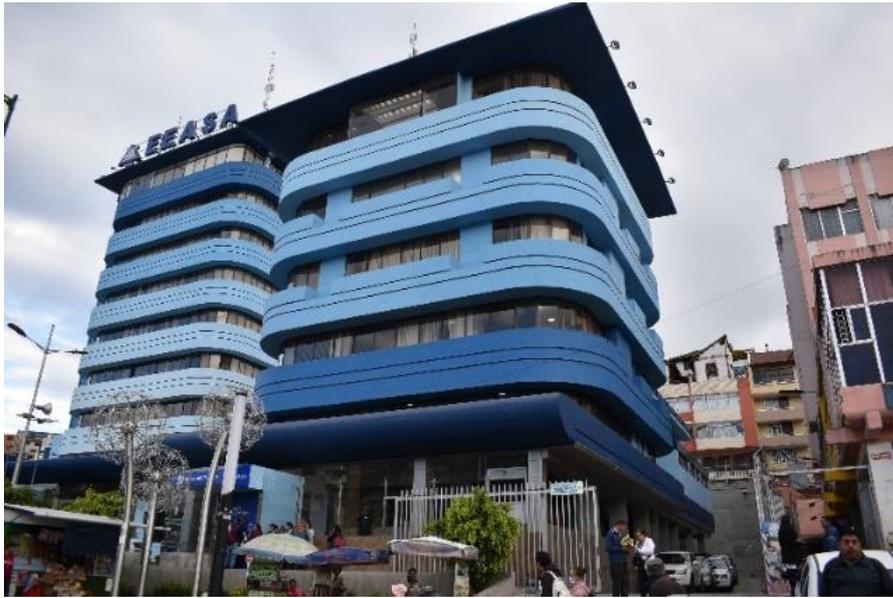
Figura 5. Edificios tipología A(aislada), implantación ideal.

Como implantación ideal se considera la de tipología tipo A (Aislada), por cuanto la estructura estaría libre a todos sus lados, como se muestra en la figura 5.

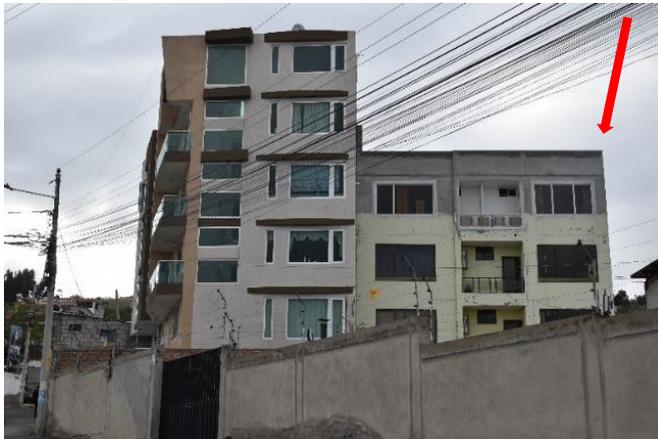
Figura 6. Edificios tipología B

Se presenta por medio de imágenes recolectadas en la ciudad de Ambato, el incumplimiento de la norma NEC que rige para todo el Ecuador en el tema de separación de estructuras adyacentes como se muestran en las figuras 6 hasta la figura 6.

Se evidencia nula separación entre estructuras adyacentes, estructura lado izquierda 7 años de existencia, estructura lado derecho 25 años de existencia; edades aproximadas.

Las estructuras altas con respecto a las estructuras bajas ver figura 6; 8; 10; 11; 12; 14; 15 y 16, serían afectadas las construcciones altas por un efecto banquillo, dando lugar al colapso de las mismas.

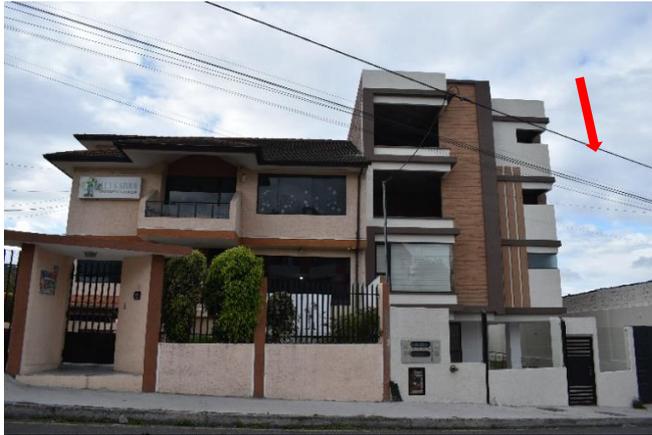
Figura 7. Edificios tipología B

Se evidencia nula separación entre estructuras adyacentes, estructura lado izquierda 12 años de existencia, estructura lado derecho 1 año de existencia; edades aproximadas.

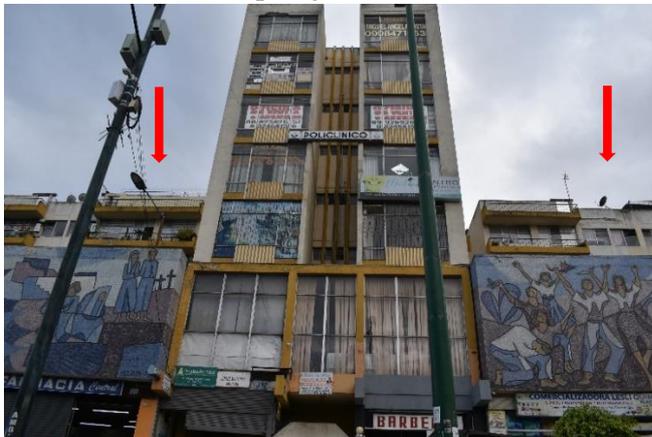
Figura 8. Edificios tipología D

Se evidencia nula separación entre las estructuras adyacentes, estructura lado izquierda 50 años de existencia, estructura central 50 años de existencia, estructura lado derecho 50 años de existencia; edades aproximadas.

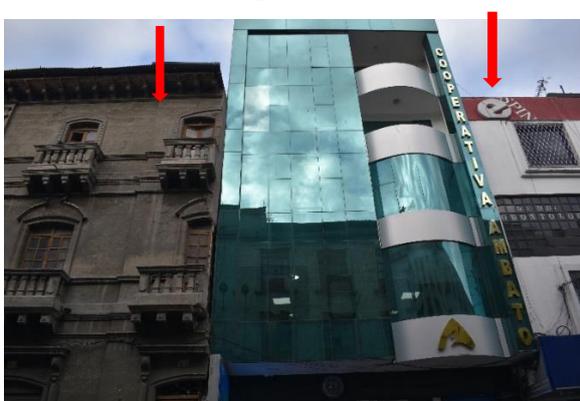
Figura 9. Edificios tipología D

Se evidencia nula separación entre las estructuras adyacentes, estructura lado izquierda 70 años de existencia, estructura central 20 años de existencia, estructura lado derecho 30 años de existencia; edades aproximadas.

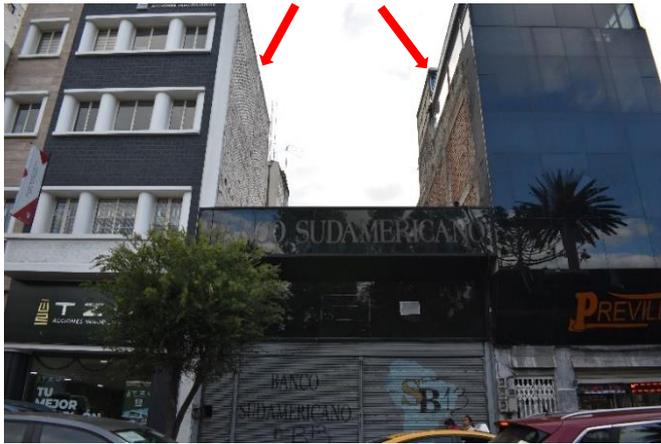
Figura 10. Edificios tipología D

Se evidencia nula separación entre las estructuras adyacentes, estructura lado izquierda 30 años de existencia, estructura central 30 años de existencia, estructura lado derecho 25 años de existencia; edades aproximadas.

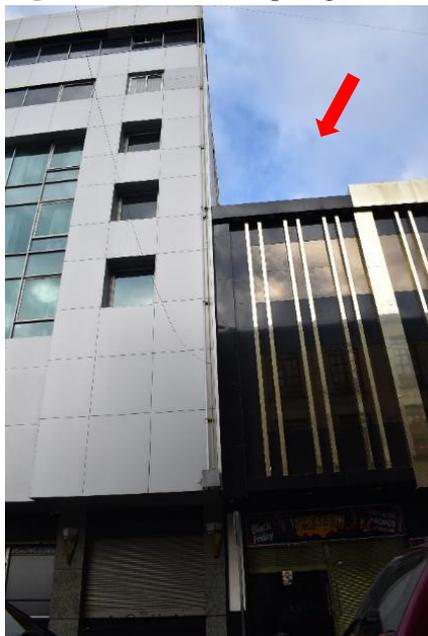
Figura 11. Edificios tipología D

Se evidencia nula separación entre las estructuras adyacentes, estructura lado izquierda 30 años de existencia, estructura lado derecho 30 años de existencia; edades aproximadas.

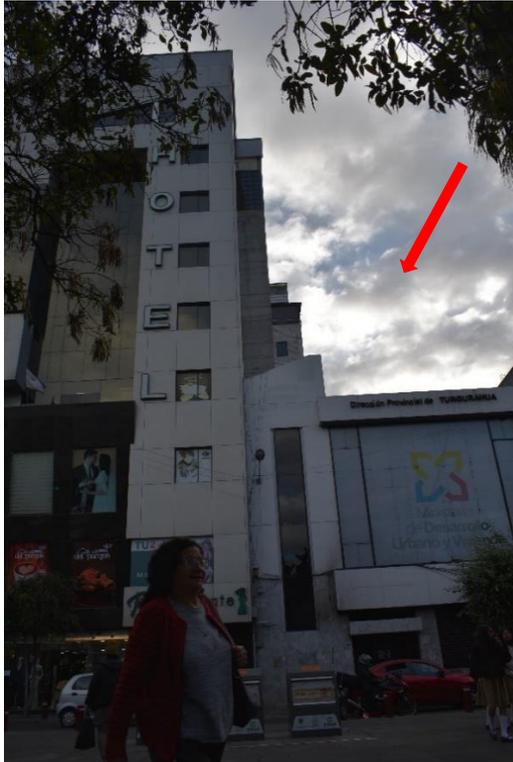
Figura 12. Edificios tipología D,

Se evidencia nula separación entre las estructuras adyacentes, estructura lado izquierda 10 años de existencia, estructura lado derecho 30 años de existencia; edades aproximadas.

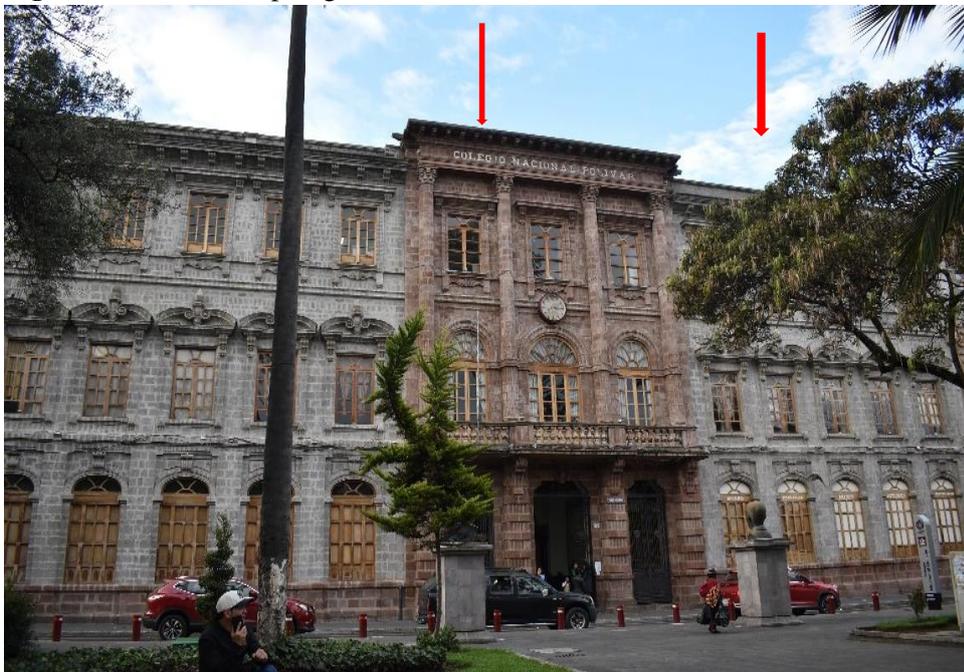
Figura 13. Edificios tipología D

Se evidencia nula separación entre las estructuras adyacentes, estructura lado izquierda 100 años de existencia, estructura central 100 años de existencia, estructura lado derecho 100 años de existencia; edades aproximadas, según la historia las presentes sobrevivieron al terremoto de agosto de 1949.

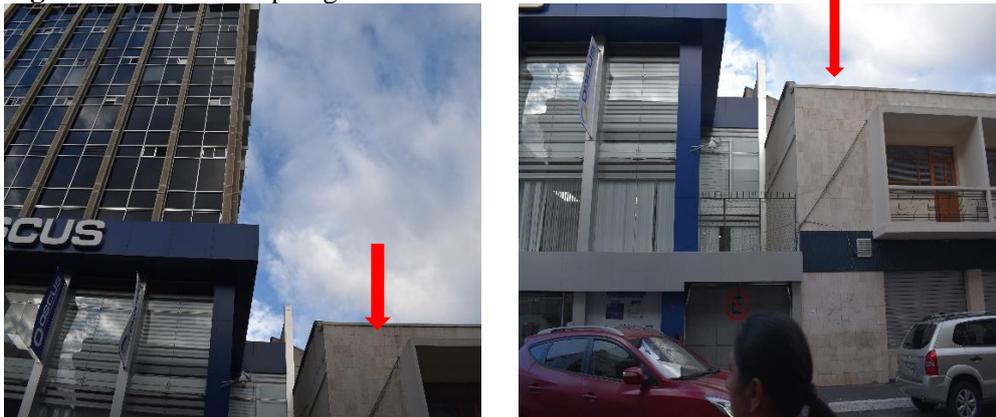
Figura 14. Edificios tipología D

Se evidencia nula separación entre las estructuras adyacentes, estructura lado izquierda 25 años de existencia, estructura lado derecho 40 años de existencia; edades aproximadas.

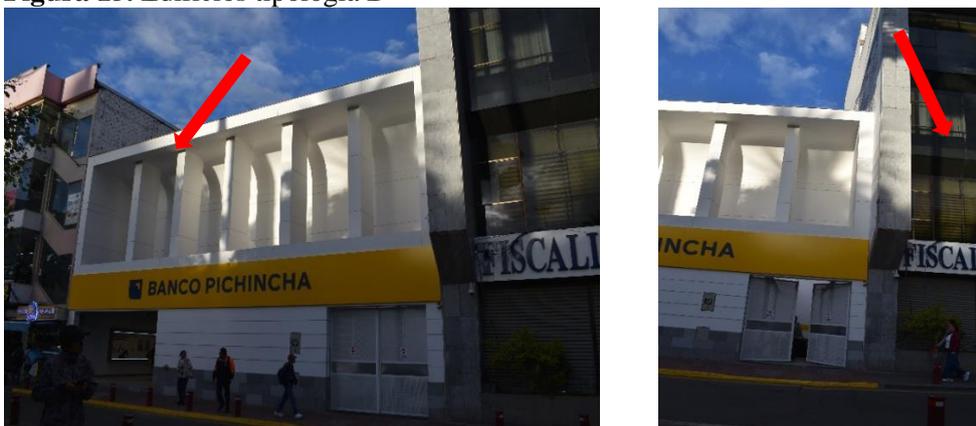
Figura 15. Edificios tipología D

Se evidencia nula separación entre las estructuras adyacentes, estructura lado izquierda 20 años de existencia, estructura central 0.5 años de existencia, estructura lado derecho 20 años de existencia; edades aproximadas.

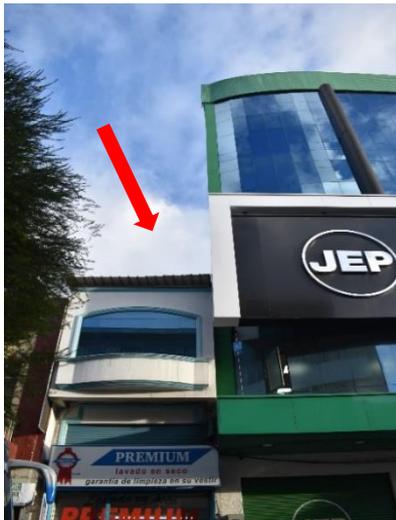
Figura 16. Edificios tipología D

Se evidencia nula separación entre las estructuras adyacentes, estructura lado izquierda 25 años de existencia, estructura lado derecho 15 años de existencia; edades aproximadas.

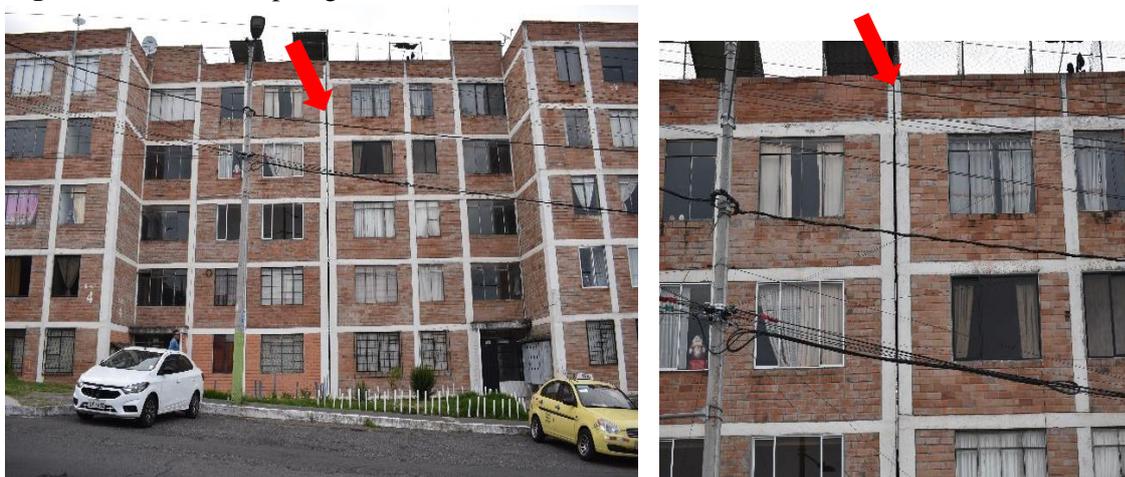
Figura 17. Edificios tipología B

Se pudo observar que en menor número existen estructuras que de alguna forma cumplen con la Normativa NEC, como se muestran en las figuras 17, 18, y 19.

Se evidencia la separación entre las estructuras adyacentes, estructura lado izquierda 40 años de existencia, estructura lado derecho 40 años de existencia; edades aproximadas.

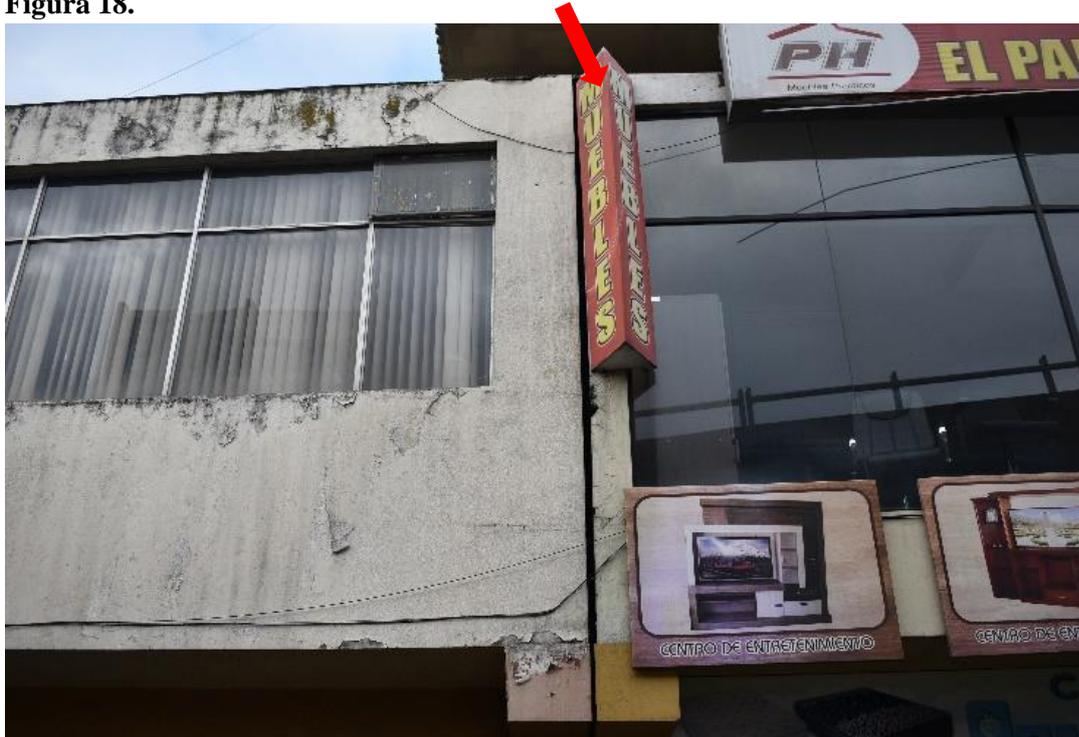
Figura 18.

Edificios tipología D, se evidencia la separación entre las estructuras adyacentes, estructura lado izquierda 40 años de existencia, estructura lado derecho 35 años de existencia; edades aproximadas.

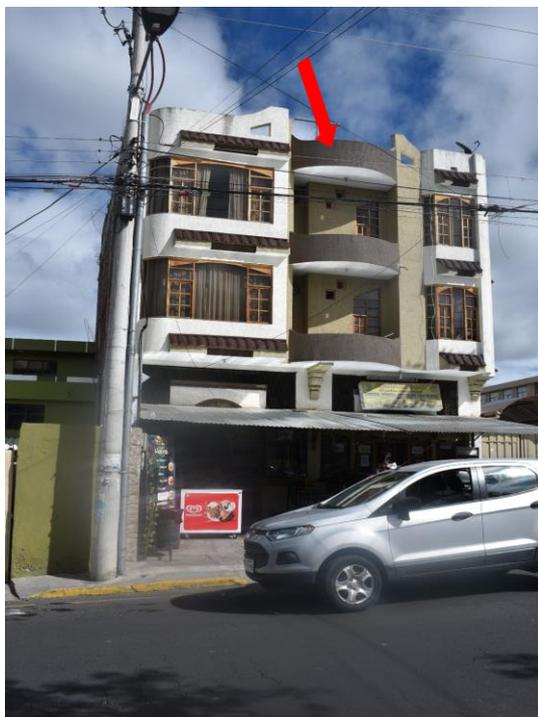
Figura 19. Edificios tipología B

Se evidencia la separación entre las estructuras adyacentes, estructura lado izquierda 40 años de existencia, estructura lado derecho 12 años de existencia; edades aproximadas.

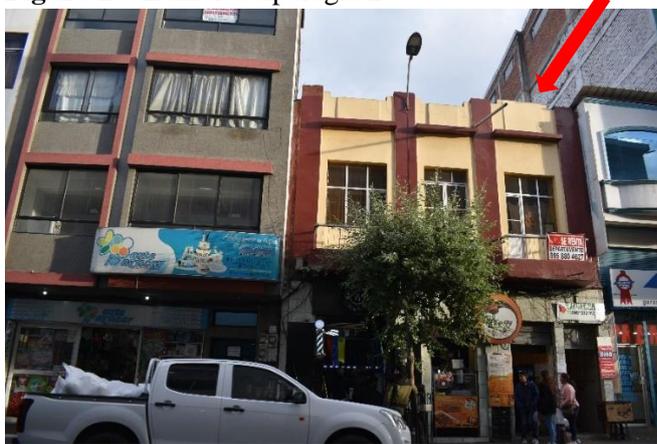
Figura 20. Edificios tipología D

Así mismo se evidenció que una estructura originalmente cumplía con la normativa, pero en lo posterior fue intervenida y la rellenaron y aún más la revistieron con materiales cerámicos, lo que implica que la junta es de tipo rígida, la misma que no cumpliría su función adecuadamente en el caso de una acción sísmica principalmente, como se muestra en la figura 20.

Se evidencia la separación entre las estructuras, estructura lado izquierda 35 años de existencia, estructura lado derecho 40 años de existencia; edades aproximadas.

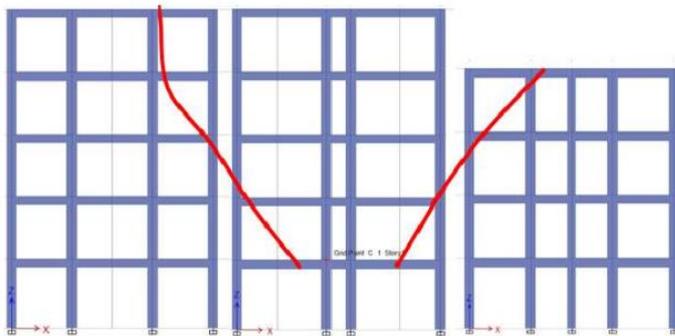
Figura 22. En la imagen se puede apreciar las fuerzas de impacto entre las 3 edificaciones Adyacentes [17].

La edificación 3 es la que recibe mayor fuerza de golpeteo en los niveles 3 y 4 de 3.43Tn-f y 16.66 Tn -f. Sin embargo, la edificación que presenta más daño es la edificación 2, puesto que ejerce grandes golpes y por su modo de vibrar.

Por ende, tenderá a presentar un movimiento armónico mayor. En cambio, la edificación 1 recibe fuerzas en los niveles 3,4,5 de 1.15 Tn-f, 3.88 Tn-f y 5.28 Tn-f, respectivamente y en el nivel 5 de techo es donde la fuerza es mayor debido a la que edificación adyacente es la de 5 niveles y presenta un mayor periodo por tanto tiende a golpear con mayor intensidad a la edificación con pisos inferiores, como se muestra en la figura 22[17].

Edificaciones adyacentes con la línea de la fuerza de impacto.
