ESTADO DE CONSERVACIÓN DE LOS MONUMENTOS FUNERARIOS DEL CEMENTERIO MUNICIPAL DE COLIMA, MÉXICO

STATE OF CONSERVATION OF THE FUNERARY MONUMENTS
OF THE MUNICIPAL CEMETERY OF COLIMA, MEXICO.

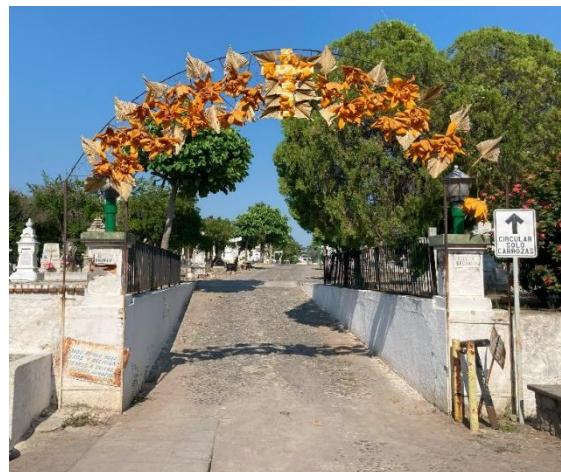
Figura 2.

La siguiente imagen (ver figura 2), muestra la entrada principal a las secciones de monumentos contemporáneos (siglos XX y XXI). Este acceso funciona tanto para vehículos como para peatones, mediante una calle empedrada delimitada por muros bajos de concreto. En la entrada destacan dos columnas con letreros que señalan “primera” y “segunda sección”, marcando la división interna del cementerio.

Acceso principal a secciones del cementerio

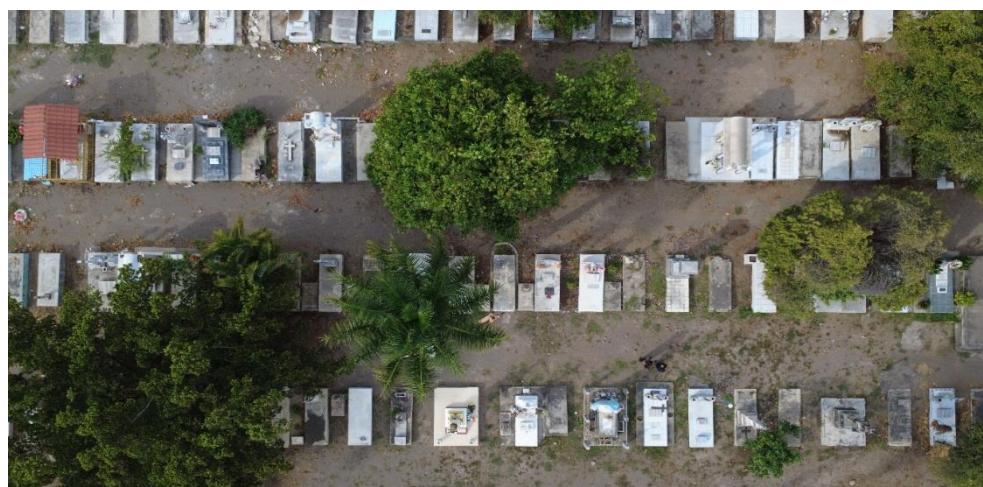
Figura 3.

Dentro del área correspondiente a la primera sección, es muy notorio que el deterioro es mínimo, con una traza urbana bien organizada entre sus calles (ver figura 3) y la división de lápidas, también se observan tumbas con más mantenimiento, las visitas son constantes, pues muchos de los familiares en su mayoría aún se encuentran vivos y al pendiente de mantenerlas.

Fotografía aérea de primera sección

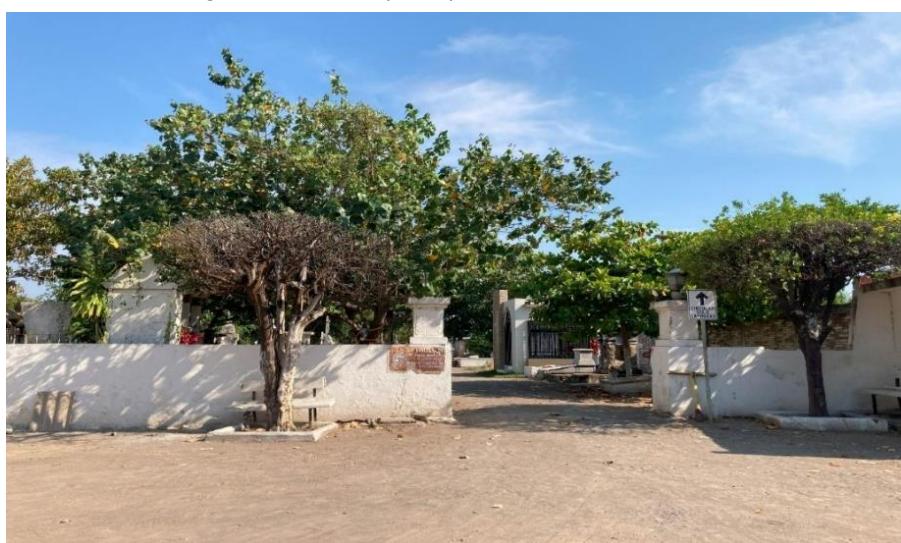
Figura 4.

La siguiente imagen (ver figura 4) muestra su acceso principal, cuya función es estructural y de organización interna. A diferencia de la primera sección, carece de elementos decorativos, reflejando una arquitectura más funcional y orientada al tránsito peatonal. El acceso vehicular es limitado, ya que en varias áreas los vehículos no pueden ingresar.

Fotografía de acceso de la segunda sección (2024)

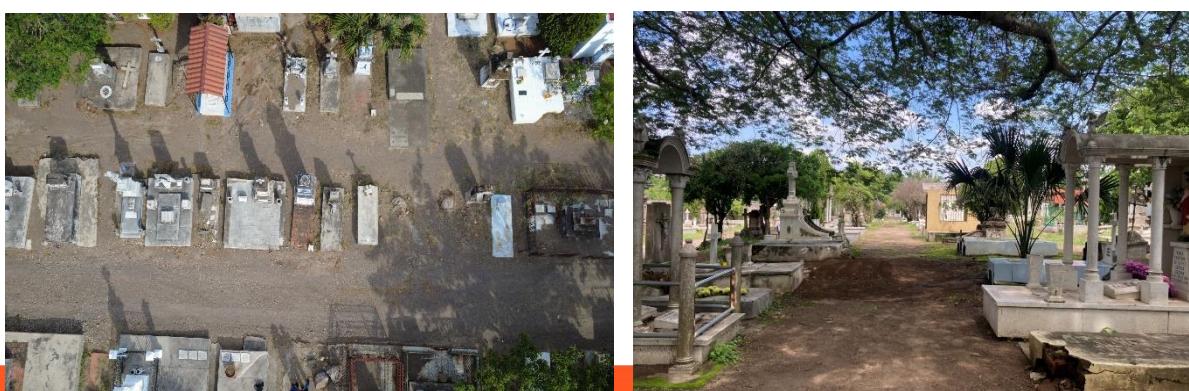
Figura 5.

Muchos monumentos arquitectónicos carecen ya de propietarios o han sido abandonados, lo que dificulta mantener la zona en buen estado. Con el paso del tiempo, varios se han perdido total o parcialmente, reflejando el deterioro acumulado. Aun así, la arquitectura conservada en esta sección representa fielmente las épocas del antiguo Colima.

Fotografía de acceso de la segunda sección (2025)

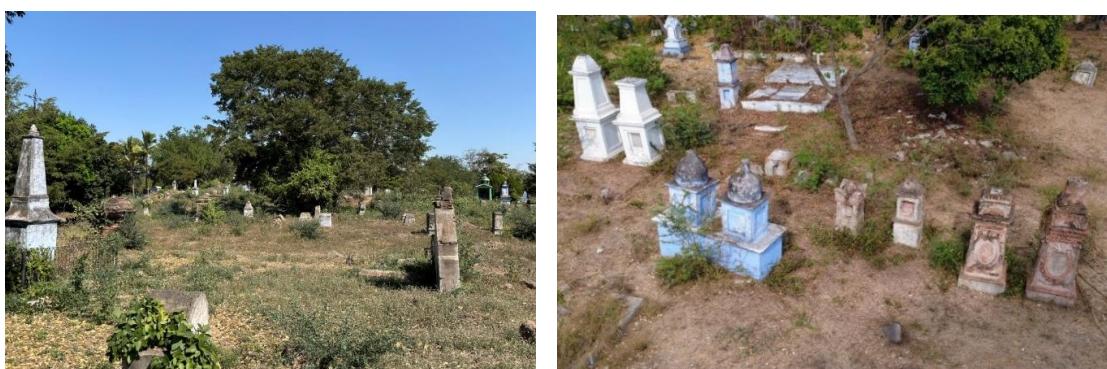
Figura 6.

El cementerio se divide en varias secciones, pero la más importante es el “Cerrito” o “tumbas del cerrito”, formado por una elevación natural de unos cuatro metros en dirección norte-sur. En esta área se concentran los monumentos funerarios más antiguos: mausoleos, capillas, tumbas y lápidas pintadas de azul, características del siglo XIX, muchas de ellas en mal estado (ver Figura 6).

El deterioro es evidente en la mayoría de los monumentos, con pérdida de elementos, humedad y otros daños. Aunque carecen en su mayoría de propietarios, se encuentran bajo la protección del INAH por su valor histórico y cultural.

Fotografías de área del cerrito (2025)

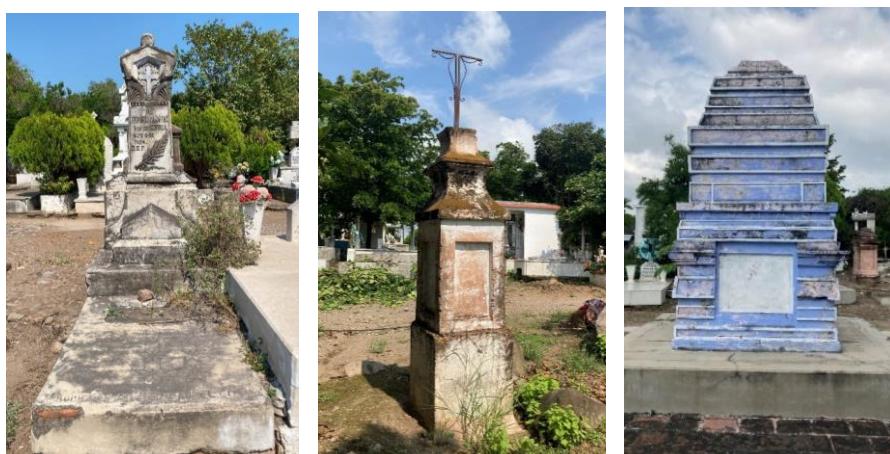
Figura 8.

El crecimiento incontrolado de vegetación también genera daños importantes: las raíces se infiltran en juntas y grietas, desplazando elementos y debilitando estructuras. Asimismo, la exposición prolongada al sol produce decoloración y debilitamiento de pinturas, recubrimientos y materiales pétreos, sobre todo en aquellos no diseñados para resistir condiciones extremas (Castro, 2013).

Conjunto de fotografías de tumbas con daños por radiación solar

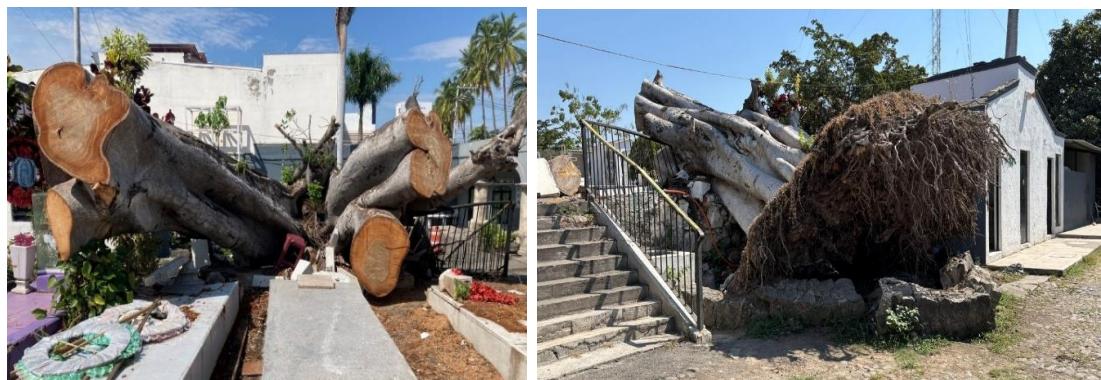
Figura 9.

Un ejemplo reciente se observa en las figuras, donde un árbol colapsó sobre varias tumbas debido a lluvias intensas y la fangosidad del terreno en julio-agosto de 2024 (ver figura 9).

Árbol caído

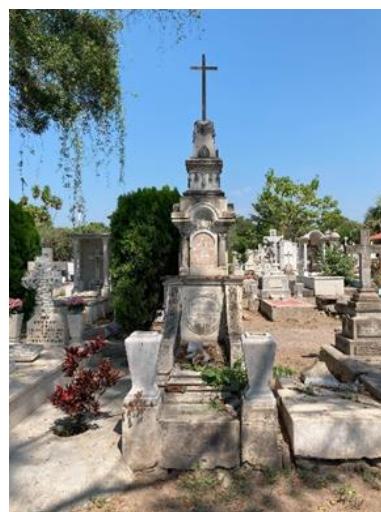
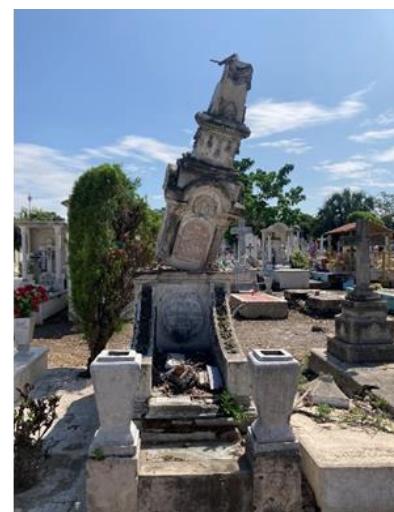
Figura 10.

En las siguientes imágenes (figura 10), se puede entender el antes y el después de los daños que sufrió el monumento, esto lleva a la reflexión que en cualquier momento los inmuebles funerarios son tan vulnerables y propensos a sufrir este tipo de problemáticas.

Tumba dañada por caída de árbol

Marzo 2024

Agosto 2024

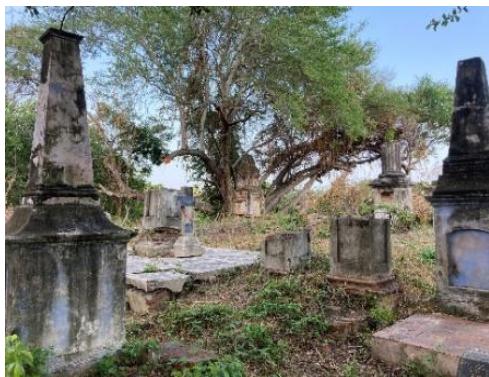
Figura 12.

El biodeterioro es el daño que sufren los materiales por acción de organismos vivos como bacterias, hongos, algas, líquenes e insectos. Este proceso afecta principalmente materiales de construcción, objetos culturales y diversos elementos industriales, causando manchas, decoloración, fragilidad, corrosión y otros deterioros. La macroflora, como musgos, hierbas, arbustos y enredaderas, penetra en grietas y juntas, agravando fracturas y fisuras en los materiales (Sermeño Puerto, 2018).

Ejemplos de tumbas con daños por biodeterioro

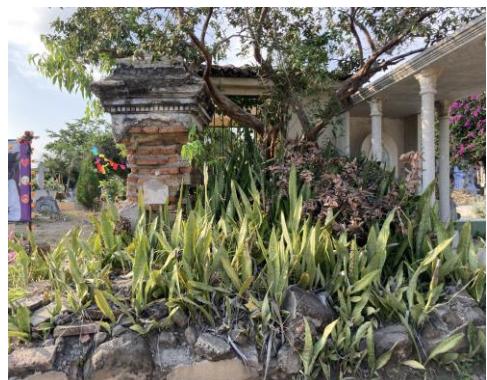
Figura 11.

fotografías de biodeterioro por flora

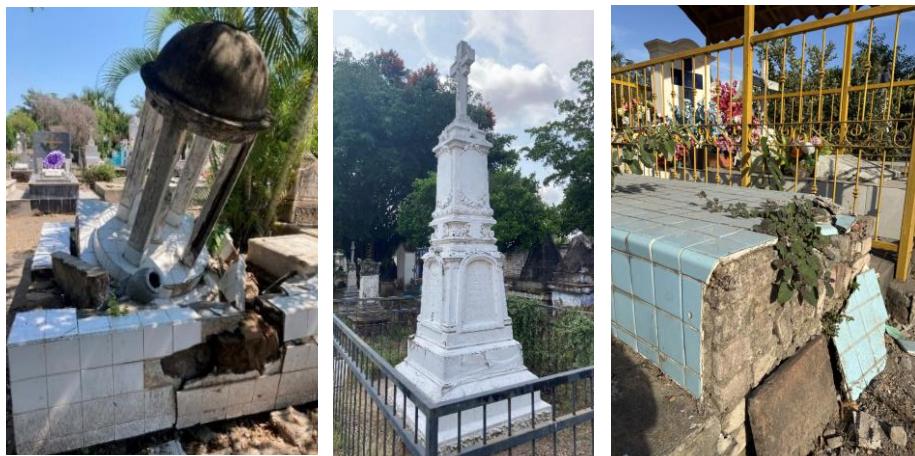
Figura 13.

Además, las intervenciones inadecuadas como reparaciones sin conocimientos técnicos o el uso de materiales incompatibles, y la reutilización de tumbas como almacenes, aceleran el deterioro, alteran la

apariencia y pueden causar pérdidas irreversibles en la estructura y el valor cultural de los monumentos.

Ejemplos de tumbas deterioradas por uso de materiales inapropiados

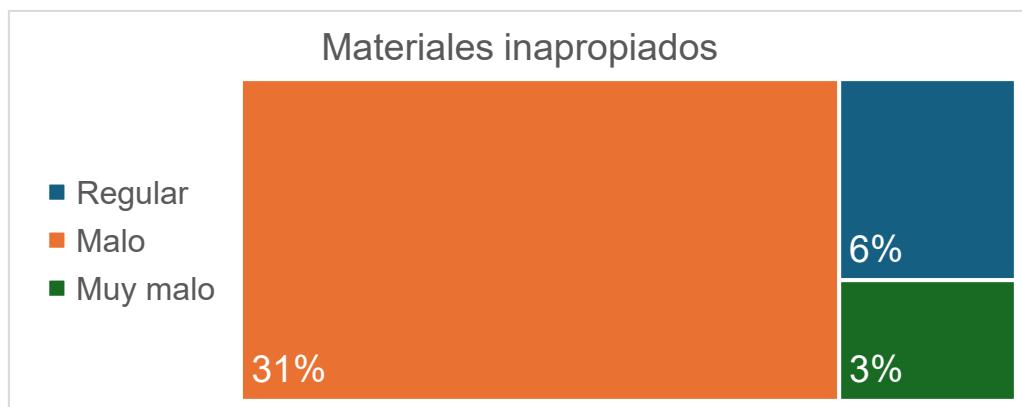
Figura 19.

El siguiente deterioro es el correspondiente a materiales inapropiados, se representa en la siguiente gráfica (ver figura 19), en donde se muestra en estado regular un 6 % de deterioro en tumbas, en mal estado es de un 31 % cabe mencionar que este porcentaje es bastante alto, a diferencia de las gráficas anteriores y por último en mal estado al 3% de estos inmuebles.

Gráfica de materiales inapropiados – 87 unidades de estudio
