# **METODOLOGÍA PARA LA EVALUACIÓN DEL DETERIORO EN PAVIMENTOS URBANOS CON APOYO DE INSPECCIÓN AÉREA NO TRIPULADA**

**METHODOLOGY FOR THE EVALUATION OF  
DETERIORATION IN URBAN PAVEMENTS SUPPORTED  
BY UNMANNED AERIAL INSPECTION**

## Metodología para la Evaluación del Deterioro en Pavimentos Urbanos con Apoyo de Inspección Aérea No Tripulada

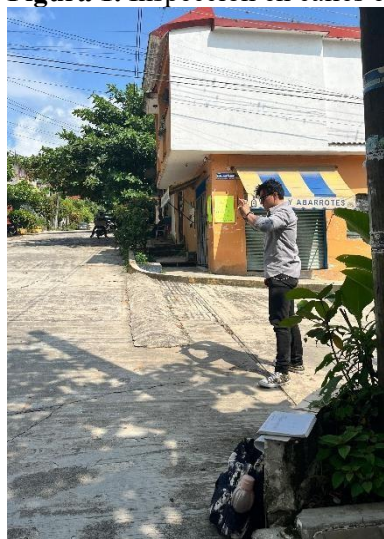
**Figura 1.** Inspección en calles en la ciudad de Misantla

La primera etapa consistió en la realización de recorridos sistemáticos de inspección visual directa sobre las vialidades seleccionadas como se observa en la figura 1. Durante estos recorridos, el personal técnico identificó y registró los deterioros visibles en la superficie del pavimento, siguiendo criterios observacionales comúnmente utilizados en evaluaciones preliminares.

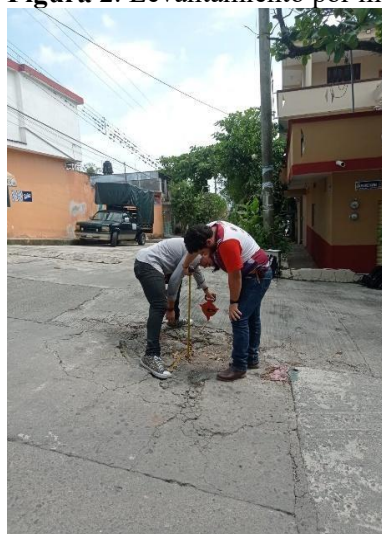
**Figura 2.** Levantamiento por métodos tradicionales

Los deterioros identificados incluyeron fisuras longitudinales y transversales, baches, desgaste superficial, desprendimiento de material y deformaciones visibles. Para cada daño se registró su ubicación aproximada, tipo y una descripción general de su estado, sin recurrir a mediciones instrumentales detalladas.

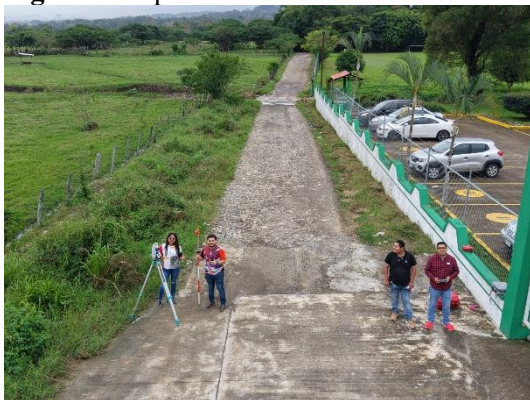
**Figura 3.** Operación del dron durante las actividades de reconocimiento en campo

Como complemento al reconocimiento en campo, se realizó la captura de imágenes aéreas mediante el uso de un dron equipado con cámara óptica. Los vuelos se efectuaron a baja altura sobre las vialidades inspeccionadas, con el objetivo de obtener fotografías generales que permitieran documentar visualmente el estado del pavimento.

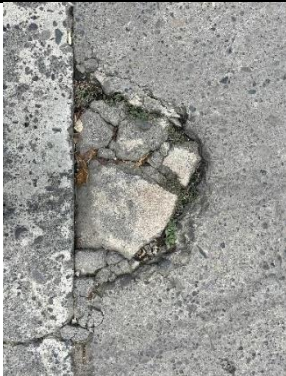
| No. | Tipo de deterioro | Fotografia |
|---|---|---|
| 1 | Bache | |

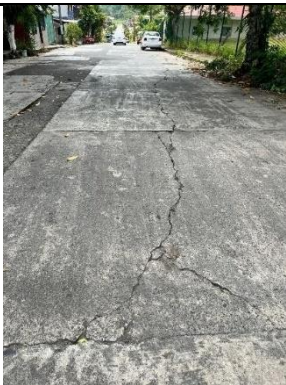
| No. | Tipo de deterioro | Fotografia |
|---|---|---|
| 2 | Grieta lineal | |

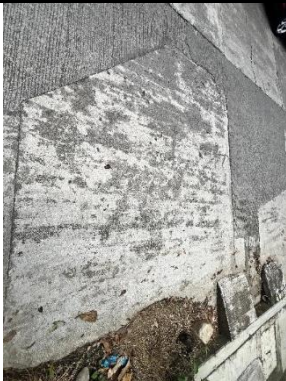
| No. | Tipo de deterioro | Fotografia |
|---|---|---|
| 3 | Desprendimientos | |

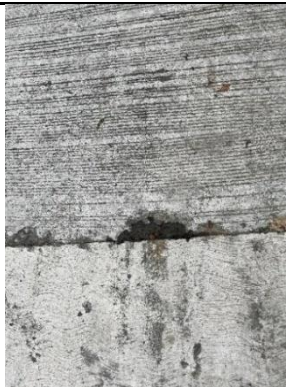
| No. | Tipo de deterioro | Fotografia |
|---|---|---|
| 4 | Daño en el sello de la junta | |

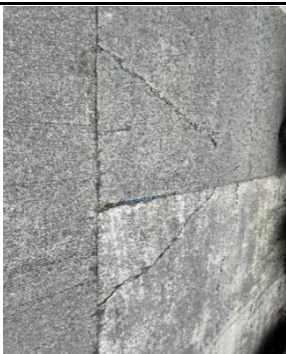
| 5 | Grieta en esquina | |

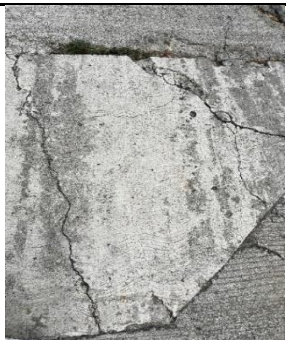
| 6 | Punzonamiento | |
