# Determinación del área inundable ante posible colapso del depósito de relaves del Pasivo Ambiental Minero Quiulacocha en el tramo del Río Ragra, distrito de Simón Bolívar – Pasco

El depósito de relave del pasivo ambiental minero denominado Quiulacocha se encuentra localizado en el distrito Simón Bolívar, provincia y departamento de Pasco e hidrográficamente se ubica en ámbito de la antigua Laguna Quiulacocha. El presente artículo está enfocado en determinar el área inundable ante un posible colapso del depósito de relave del pasivo ambiental minero Quiulacocha en el tramo del río Ragra aplicando Hec-Ras 6.3.1 y ArcGIS 10.5. El desarrollo metodológico de la investigación se determinó en tres fases. La primera fase se encuentra relacionada a las actividades de recopilación de datos de las variables de precipitación pluvial, caudal del área de estudio y el análisis de gráficos de la variación de las variables citadas. La segunda fase se encuentra vinculada a la descarga de las imágenes satelitales desde la plataforma digital de Copernicus Services Data Hub de la Agencia Espacial Europea (ESA) y el procesamiento de las imágenes satelitales mediante ArcMap 10.8 derivada del software

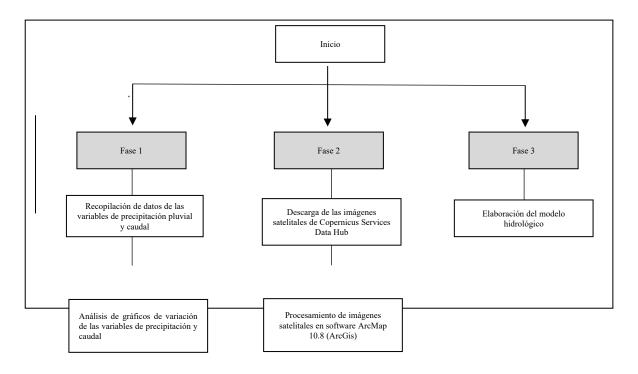
Figura 01: Desarrollo metodológico de la investigación

El desarrollo metodológico de la investigación comprende tres fases: (Fase 1). Recopilación de datos de las variables de precipitación pluvial, caudal y el análisis de gráficos de variación de las variables citadas. (Fase 2). Descarga de las imágenes satelitales de Copernicus Services Data Hub y procesamiento de imágenes satelitales en la aplicación ArcMap 10.8 del software ArcGis 10.5. (Fase 3). Elaboración del modelo hidrológico. (Ver Figura 01).

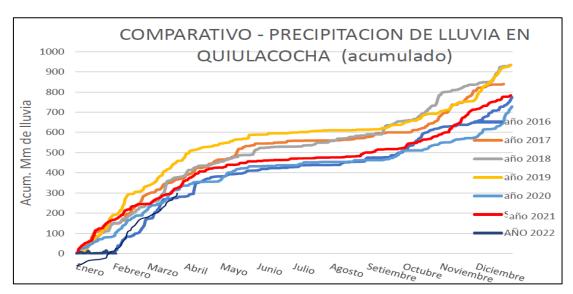
Figura 02: Precipitación pluvial acumulada por años.

En la Fase 1 se realizó la recopilación de datos de las variables de precipitación pluvial y caudal de la estación meteorológica Cerro de Pasco. En la etapa de análisis de gráficos de la variación de las variables de precitación y caudal se utilizó el Informe Nº 059-2022-GO/JDPCM (Activos Mineros S.A.C., 2022) y el Informe de Estimación del Riesgo por Peligro Inminente - Relavera Quiulacocha por Lluvias Extraordinarias (Activos Mineros S.A.C., 2021). La tendencia de la precipitación pluvial en la zona de estudio tiene un comportamiento de incremento desde el mes de noviembre al mes de abril y presentando una disminución durante los meses de mayo a setiembre, lo cual se puede apreciar en el siguiente gráfico.

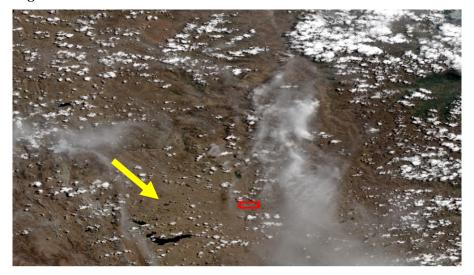
Figura 03: Imagen Satelital Sentinel-2 del área de estudio

**Fase 2:** En la Fase 2 se descargó la (i) imagen satelital Sentinel-2 desde la plataforma de Copernicus Services Data Hub de la Agencia Espacial Europea (ESA) denominada: "S2A\_MSIL1C\_20220922T151711\_N0400\_R125\_T18LUP\_20220922T214104.SF y la imagen Aster GDEM v3 (imagen satelital de modelo de elevación digital) desde el centro de búsqueda Earthdata Search (datos de ciencias de la Tierra de la NASA) de la zona de estudio para obtener información del relieve.

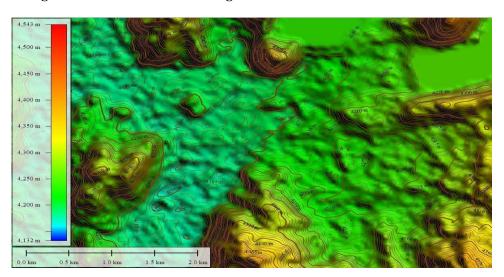
Figura 04. Imagen del modelo de elevación digital

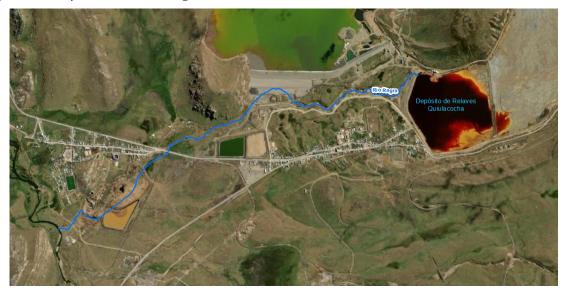
Figura 05: Trayectoria del río Ragra

Seguidamente, se utilizó la aplicación ArcMap 10.8 derivada del software ArcGIS 10.5 para realizar el corte de la imagen satelital y la extracción de una sección del área de estudio y proceder con la digitalización de la trayectoria del río Ragra con la finalidad de utilizarlo en la fase 3 de la investigación.

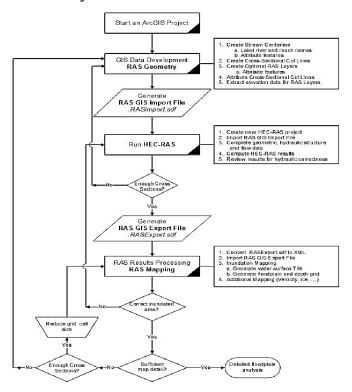
Figura 06. Procedimiento de trabajo del Manual de Usuario "HEC-GeoRAS 10 for ArcGIS 10"

**Fase 3:** En la Fase 3 se utilizó el procedimiento de trabajo establecido y propuesto en el Manual de Usuario "HEC-GeoRAS 10 for ArcGIS 10" y se aplicó la herramienta HEC-GeoRAS 6.3.1 del software ArcGIS 10.5 con la finalidad de definir las variables del modelo. Inicialmente, se definió la línea central de la corriente del río Ragra, se digitalizó la capa de los bancos (línea de color) mediante la visualización de la imagen satelital y se estableció las secciones transversales con una equidistancia de 300 metros.

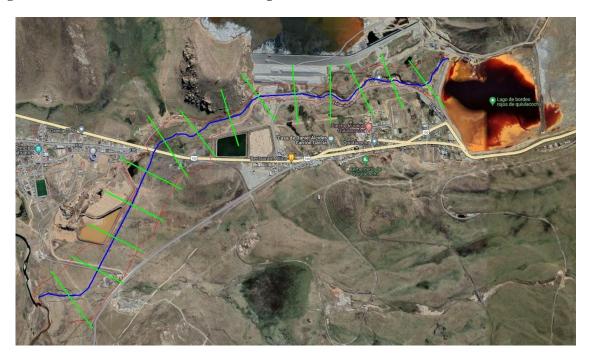
Figura 07. Secciones transversales del río Ragra

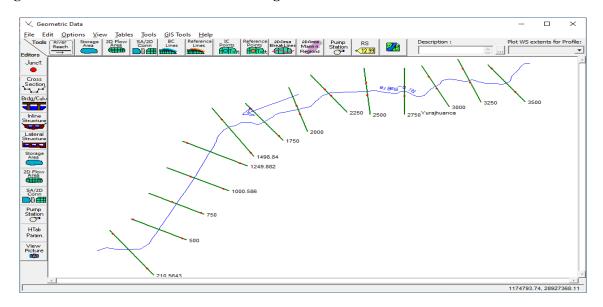
Figura 08. Secciones transversales del río Ragra mediante HEC-RAS 6.3.1

Se configuró las variables de precipitación y caudal para determinar el área inundable por el depósito de relave del pasivo ambiental minero Quiulacocha en el tramo del río Ragra mediante los datos generados en ArcGIS 10.5 y se procedió a exportar en formato RAS con la finalidad de utilizarlos en el software HEC-RAS 6.3.1

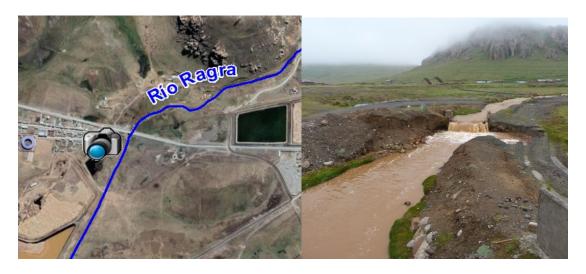
Figura 09. Curso del río Ragra

Además, se alineo el parámetro de coeficiente de rugosidad con valores típicos de "n" de Manning en la herramienta HEC-RAS 6.3.1, siendo el valor del coeficiente de rugosidad para cauces naturales rectos con algunas piedras y pastos de 0.03.

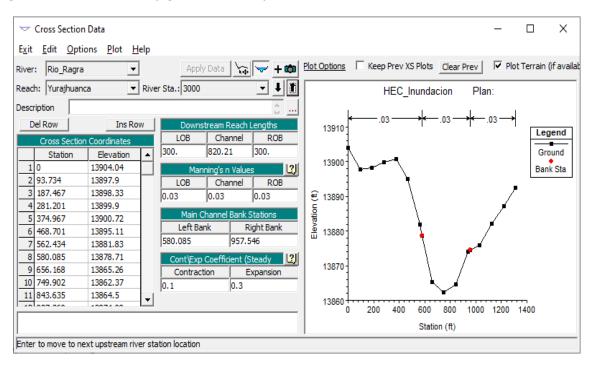
Figura 10. Parámetros configurados en el software HEC-RAS 6.3.1

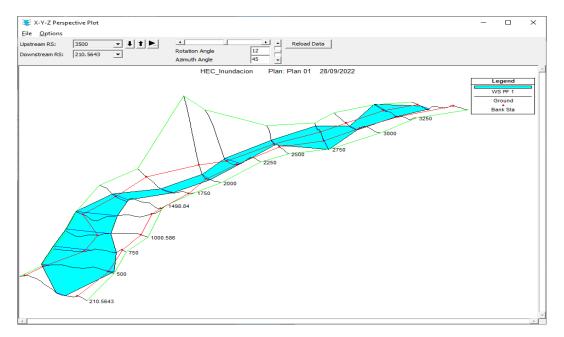
Figura 11. Modelamiento hidrológico del río Ragra

Se ejecutó el modelo hidrológico, simulando lo que sucedería ante un posible colapso del depósito de relave del pasivo ambiental minero Quiulacocha a consecuencia de las precipitaciones pluviales.

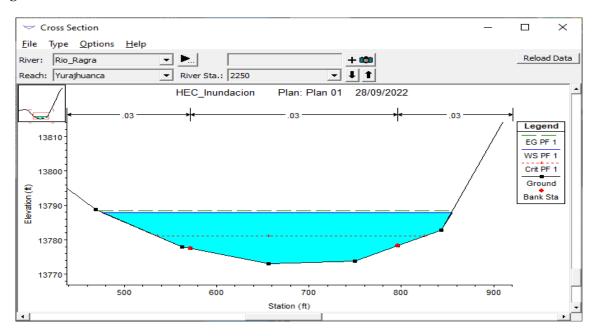
Figura 12. Área inundada – Sección transversal.

Finalmente se exportó los resultados de las variables hacia el aplicativo ArcMap 10.8 para estimar el área inundable, cuyo resultado determino un área de 1 151 391.58 m².
