Aplicación del reactivo agua regia para la restauración de números seriales borrados en bastidores de vehículos de la marca Chevrolet línea NPR

Application of the regia water reagent for the restoration of serial numbers deleted in vehicle frames of the chevrolet line NPR

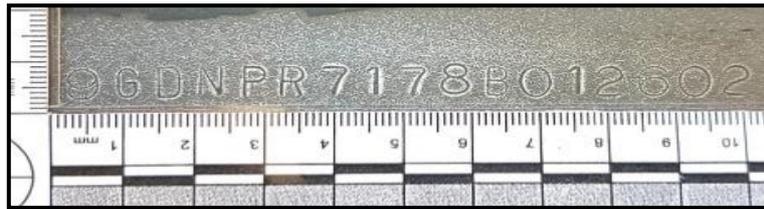
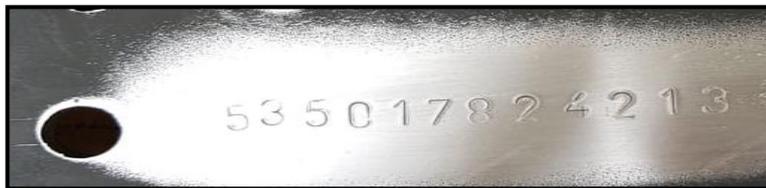
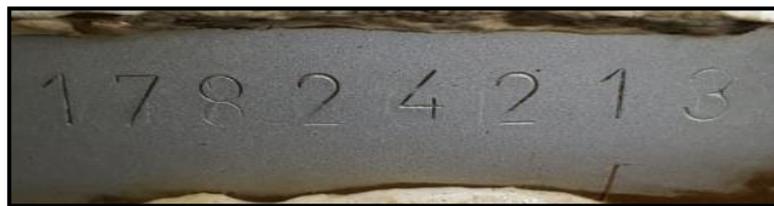
Imagen N°.1.

Corresponde a la prueba numero1. De arriba hacia abajo se presentan; número de chasis inicialmente grabado con número de identificación 9GDNPR7178B012602, número que posteriormente fue borrado mediante pulidora y lija fina hasta que la superficie quedo brillante, para luego sobre poner una marcación en taco no original 535017824213, sobre la cual se aplicó agua regia logrando el revelado claro de 7 dígitos.

Prueba número 1. Pieza de chasis con marcación en taco, se realiza borrado inicial de la marcación que traía con el fin de sobreponer una marcación no original estampada por los investigadores mediante el método de taco. Dicho borrado se hizo mediante la técnica de pulidora y posteriormente se aplicó lija fina, proceso que tuvo una duración aproximada de 7 minutos, con el ánimo dejar la superficie brillante y libre de impurezas. Seguidamente se realiza el ataque químico con agua regia en la mezcla antes descrita mediante la técnica de piscina para evitar el derrame de la mezcla, logrando determinar que al aplicar el agua regia sobre la superficie esta tomó una tonalidad de color oscuro marrón dejándola 10 minutos hasta que se logra el revelado de algunos números seriales cómo son 7178010.

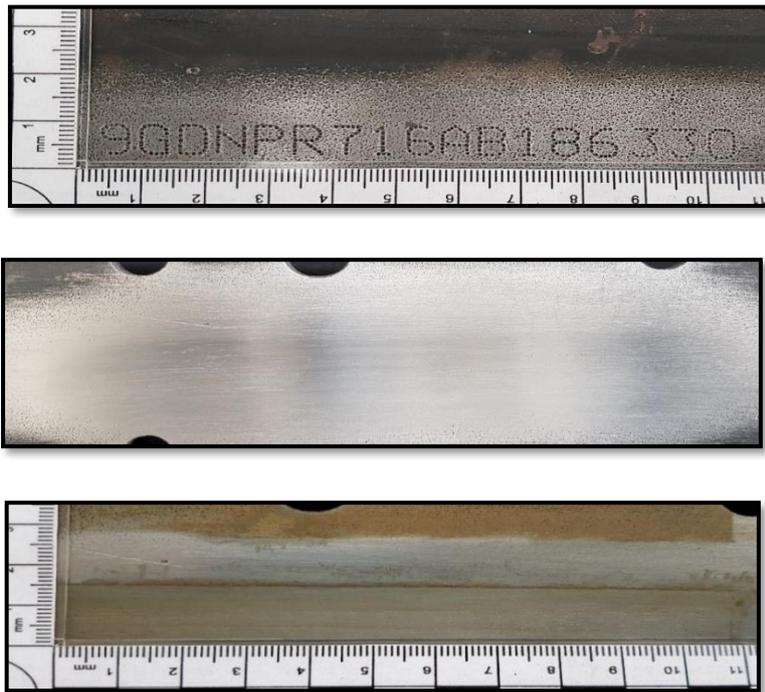
Imagen N°.2.

Corresponde a la prueba número 2. De arriba hacia abajo se presentan; número de chasis inicialmente grabado con número de identificación 9GDNPR716AB186330, número que posteriormente fue borrado mediante pulidora y lija fina hasta que la superficie quedo brillante, sobre la cual se aplicó agua regia logrando el revelado claro de la totalidad de los dígitos.

Prueba número 2. Pieza de chasis con marcación en matriz de punto, se realiza borrado inicial de la marcación que traía con el fin de sobreponer una marcación no original estampada por los investigadores mediante el método de taco. Dicho borrado se hizo mediante lija gruesa calibre P36 y lija fina calibre P1000, proceso que tuvo una duración aproximada de 58 minutos, con el ánimo dejar la superficie brillante y libre de impurezas. Seguidamente se realiza el ataque químico con agua regia en la mezcla antes descrita mediante la técnica de piscina para evitar el derrame de la mezcla, logrando determinar que al aplicar el Agua Regia sobre la superficie esta tomó una tonalidad de color oscuro marrón dejándola 8 minutos hasta que se logra el revelado de todos los números seriales cómo son 9GDNPR716AB186330.

Con el desarrollo de esta investigación en referencia a la prueba 2 se logró el revelado de la totalidad de los caracteres alfanuméricos del chasis de vehículo camión marca Chevrolet línea NPR, presentando definición y contraste, validando la efectividad del Agua Regia en este tipo de superficies.

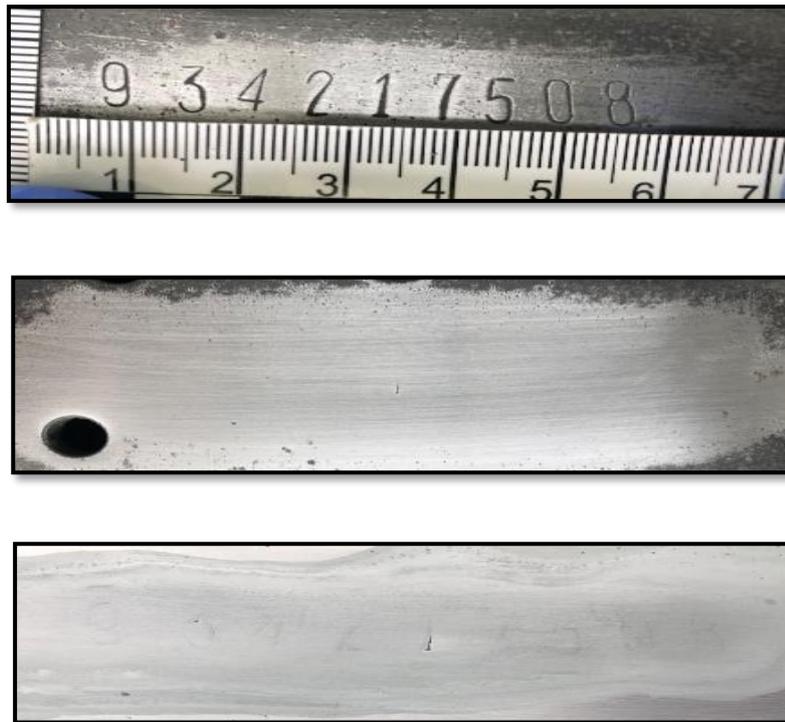
Imagen N° 3.

Corresponde a la prueba numero3. De arriba hacia abajo se presentan; número de chasis inicialmente grabado con número de identificación 934217508, número que posteriormente fue borrado mediante lija gruesa y lija fina hasta que la superficie quedo brillante, sobre la cual se aplicó agua regia logrando el revelado del total de los dígitos.

Prueba número. 3. Pieza de chasis con marcación en taco, se realiza borrado de la marcación estampada. Dicho borrado se hizo mediante la técnica de lija gruesa y posteriormente se aplicó lija fina, proceso que tuvo una duración aproximada de 55 minutos, con el ánimo de dejar la superficie brillante y libre de impurezas. Seguidamente se realiza el ataque químico con Agua Regia en la mezcla antes descrita mediante la técnica de piscina para evitar el derrame de la mezcla, logrando determinar que al aplicar el Agua Regia sobre la superficie esta tomó una tonalidad de color oscuro marrón dejándola 7 minutos hasta que se logra el revelado de la totalidad de los números seriales.

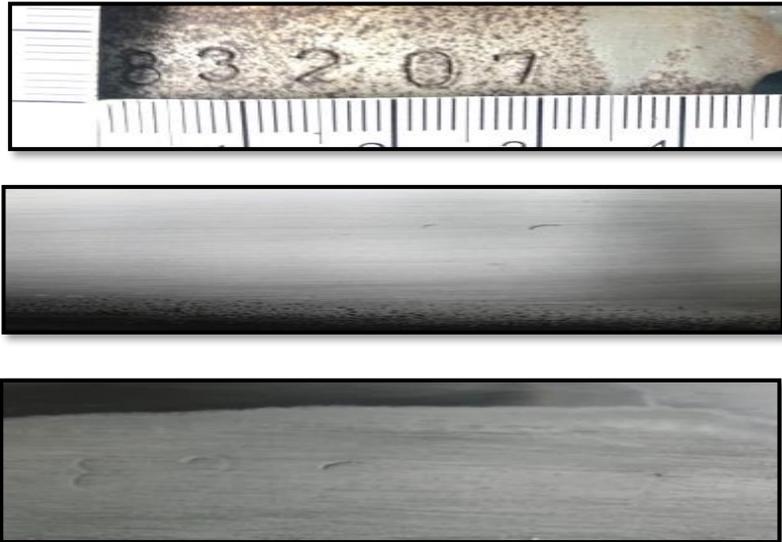
Imagen N° 4.

Corresponde a la prueba número 4. De arriba hacia abajo se presentan; número de chasis inicialmente grabado con número de identificación 83207, número que posteriormente fue borrado mediante lija gruesa y lija fina hasta que la superficie quedo brillante, sobre la cual se aplicó agua regia logrando el revelado de 4 de los 5 dígitos.

Prueba Prueba número 4. Pieza de chasis con marcación en taco, se realiza borrado de la marcación estampada. Dicho borrado se hizo mediante la técnica de lija gruesa y posteriormente se aplicó lija fina, proceso que tuvo una duración aproximada de 54 minutos, con el ánimo dejar la superficie brillante y libre de impurezas. Seguidamente se realiza el ataque químico con Agua Regia en la mezcla antes descrita mediante la técnica de piscina para evitar el derrame de la mezcla, logrando determinar que al aplicar el Agua Regia sobre la superficie esta tomó una coloración oscuro marrón dejándola 10 minutos hasta que se logra el revelado de cuatro números de identificación; 832 7.
