**EVALUACIÓN DE LAS CONDICIONES
LUMÍNICAS EN LOS PUESTOS DE TRABAJO
EN UNA ALCALDÍA DEL DEPARTAMENTO
DEL TOLIMA**

Evaluación de las Condiciones Lumínicas en los Puestos de Trabajo en una Alcaldía del Departamento del Tolima

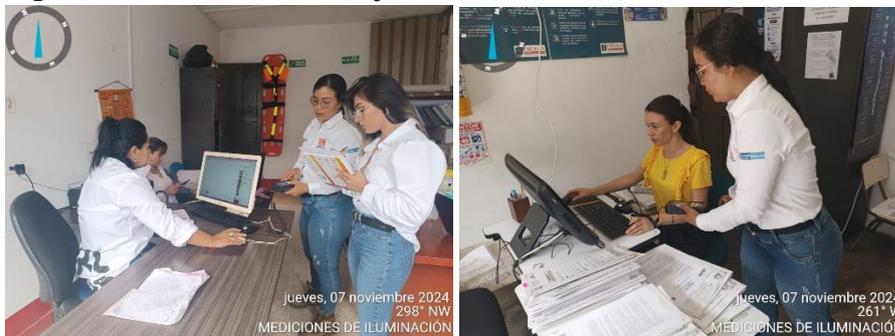
Figura 1 Medición de los trabajadores de la alcaldía con el luxómetro

El procedimiento de medición se realizó de forma detallada y estandarizada en cada uno de los 24 puestos evaluados. Para garantizar un análisis exhaustivo, se definieron cuatro puntos alrededor de cada computador:

1. **Lado izquierdo del puesto de trabajo:** Se midió el nivel de iluminación en la esquina izquierda de la pantalla, permitiendo analizar cómo incide la luz desde ese ángulo.
2. **Lado derecho del puesto de trabajo:** Se evaluó la iluminación en el lado derecho de la pantalla, asegurando la uniformidad lumínica en ambos laterales.
3. **Parte superior del puesto de trabajo:** Se determinó la incidencia de la luz en la zona de visión directa del trabajador, esencial para su confort visual.
4. **Parte inferior del puesto de trabajo:** Se analizó la iluminación a nivel del teclado, un área crítica donde es indispensable contar con niveles adecuados de luz para garantizar tanto la productividad como la comodidad visual.
